ข้อมูลสภาพปัญหาและแนวทางการแก้ไขปัญหาเบื้องต้น  
ของตำแหน่งการกีดขวางทางน้ำ จังหวัดเชียงราย

รหัสตำแหน่งกีดขวางที่: CR0708006001

ชื่อลำน้ำ แม่จัน เป็นสาขาของแม่น้ำ แม่คำ/แม่น้ำโขง ประเภทลำน้ำ แม่น้ำสาขา  
หมู่บ้าน หมู่ที่ 6 ผาดั่ง ตำบล ป่าตึง อำเภอ แม่จัน จังหวัด เชียงราย

วันที่สำรวจ: 25 ตุลาคม 2562

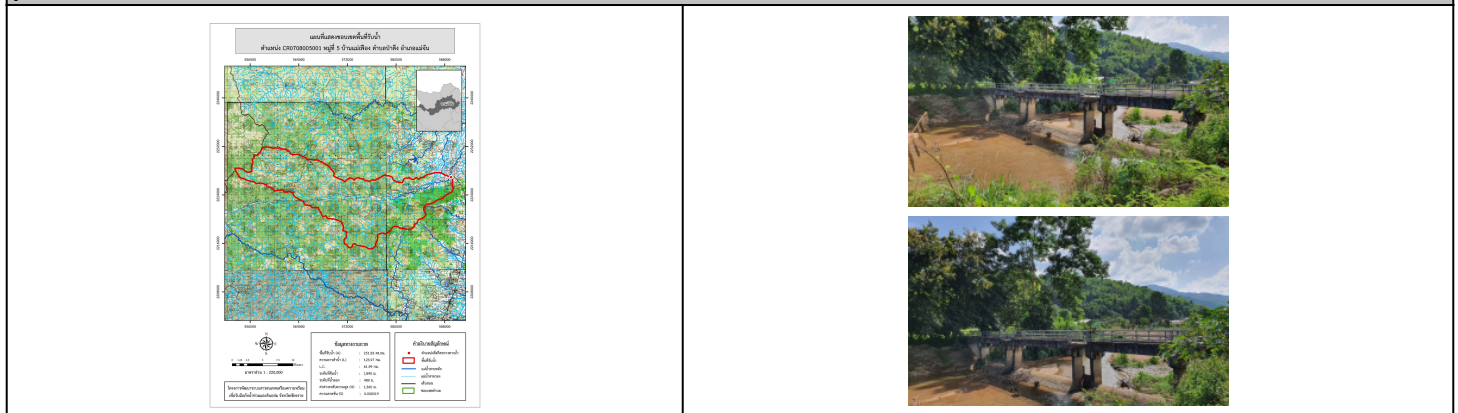
รูปภาพประกอบ

สภาพปัญหาการกีดขวางทางน้ำ	แนวทางและวิธีการแก้ไขปัญหาเบื้องต้น
ฝายน้ำล้นกีดขวางทางน้ำทำให้เศษกิ่งไม้ วัชพืช และสิ่งปฏิกูล มาติดตอม่อในช่วงน้ำหลากเป็นต้นเหตุของน้ำท่วมบริเวณแยกแม่ฮ้อย เนื่องจากปัจจุบันเมื่อน้ำหลากคลองส่งน้ำไม่มีประตูควบคุมน้ำทำให้น้ำไหลเข้าคลองส่งน้ำในปริมาณมากกว่าความจุลำน้ำ น้ำที่ไหลไปยังแยกแม่ฮ้อยมีปริมาณมากกว่าอัตราการระบายของคลองส่งน้ำและท่อลอดถนน ทำให้น้ำท่วม	ข้อมูลพื้นที่รับน้ำของตำแหน่งที่เกิดปัญหา $A = 251.83$ ตารางกิโลเมตร อัตราการไหลสูงสุด = $157.93 \text{ m}^3/\text{s}$ Return period = 50 ปี ขุดลอกตะกอนทราย เศษกิ่งไม้ก่อนฤดูน้ำหลาก และก่อสร้างประตูควบคุมน้ำบริเวณปากคลองส่งน้ำควบคุมปริมาณน้ำที่จะไหลเข้าคลองส่งน้ำที่ไหลไปแยกแม่ฮ้อยให้มีขนาดเหมาะสมไม่เกินศักยภาพการระบายน้ำของพื้นที่ท้ายน้ำ (ดูแบบรายละเอียดได้ในการออกแบบรายละเอียดการแก้ปัญหาสิ่งกีดขวางทางน้ำ)
