ข้อมูลสภาพปัญหาและแนวทางการแก้ไขปัญหาเบื้องต้น
ของตำแหน่งการกีดขวางทางน้ำ จังหวัดเชียงราย

ชื่อลำน้ำ ลำเหมืองแดง
หมู่บ้าน หมู่ที่ 2 แห้มืองแดง

รหัสตำแหน่งกีดขวางที่: CR0901002001
วันที่สำรวจ: 25 ตุลาคม 2562

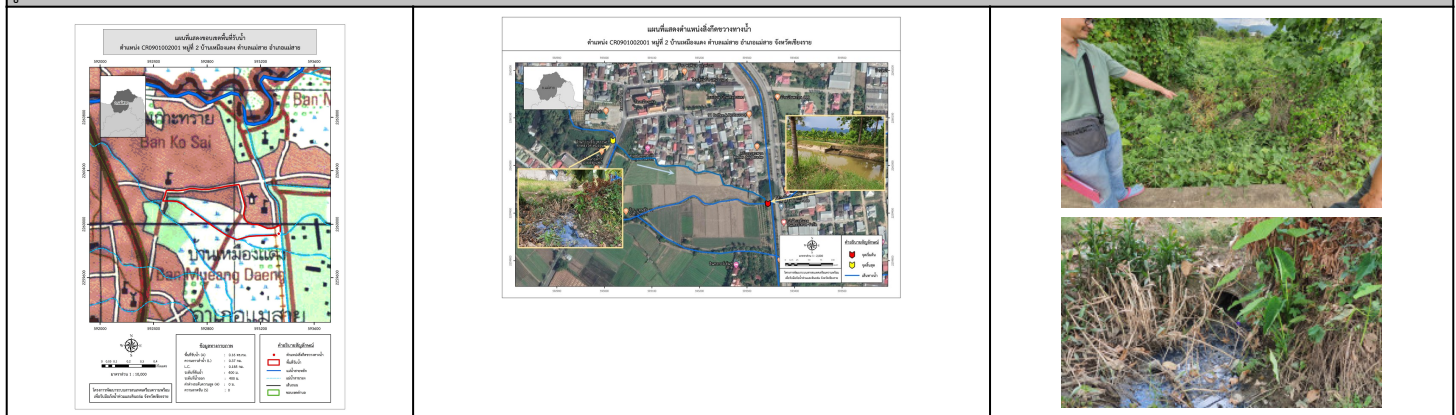
รูปภาพประกอบ

สภาพปัญหาการกีดขวางทางน้ำ	แนวทางและวิธีการแก้ไขปัญหาเบื้องต้น
ลำเหมืองถูกรุกโดยชุมชน ลำบางช่วงขาดหายจากการถมดิน บางช่วงหมดสภาพจากการตื้นเขินทับถมของตะกอน ช่วงน้ำหลาก หรือฝนตกหนักไม่สามารถระบายน้ำออกจากชุมชนได้ทำให้น้ำท่วมขังชุมชนบริเวณดังกล่าว	ข้อมูลพื้นที่รับน้ำของตำแหน่งที่เกิดปัญหา A = 0.16 ตารางกิโลเมตร L0 = 0.37 กิโลเมตร H = - เมตร C = 0.25 tc = 0.23 ชั่วโมง l = 100 มิลลิเมตร อัตราการไหลสูงสุด = 0.67 m ³ /s Return period = 10 ปี ก่อสร้างระบายน้ำเชื่อมต่อกับรางระบายน้ำที่มีอยู่ตามแนวลำเหมืองเดิม
