ข้อมูลสภาพปัญหาและแนวทางการแก้ไขปัญหาเบื้องต้น  
ของตำแหน่งการกีดขวางทางน้ำ จังหวัดเชียงราย

รหัสตำแหน่งกีดขวางที่: CR0904010003

ชื่อลำน้ำ ห้วยจ้อง  
หมู่บ้าน หมู่ที่ 10 จ้องเด่น

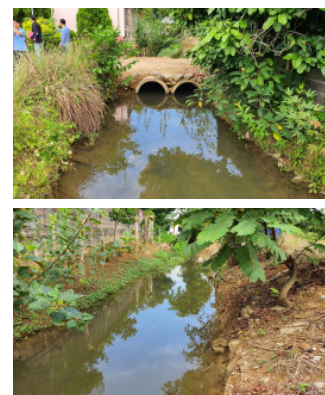
รูปภาพประกอบ

ลักษณะความเสียหาย น้ำท่วม ระดับ ปานกลาง

> โดยมนุษย์ จาก ระบบสาธารณูปโภค: ท่อลอดถนนที่ตัดลำน้ำมีขนาดเล็กเกินไประบายน้ำหลากไม่ทัน

สภาพปัญหาการกีดขวางทางน้ำ	แนวทางและวิธีการแก้ไขปัญหาเบื้องต้น
เป็นลำน้ำเหมือนสาขาแยกจากห้วยจ้อง มีท่อลอดกลมเส้นผ่านศูนย์กลาง 1.00 เมตร จำนวน 2 ช่อง ลอดใต้ถนน มีเศษไม้ และสิ่งปฏิกูลมาติดในช่วงน้ำหลากทำให้ไม่สามารถระบายน้ำหลากได้ทันทำให้เกิดน้ำท่วม	ข้อมูลพื้นที่รับน้ำของตำแหน่งที่เกิดปัญหา $A = 14.13$ ตารางกิโลเมตร $L_0 = 8.03$ กิโลเมตร $H = 884$ เมตร $C = 0.25$ $t_c = 0.77$ ชั่วโมง $I = 60$ มิลลิเมตร อัตราการไหลสูงสุด = $23.57 \text{ m}^3/\text{s}$ Return period = 10 ปี
	ก่อสร้างประตูควบคุมน้ำ และสร้างคันกันน้ำเพิ่มระดับตลิ่ง เพื่อควบคุมไม่ให้น้ำจากห้วยจ้องไหลข้ามเข้าลำน้ำเหมือนในช่วงน้ำหลากเกินความจุลำน้ำ โดยพิจารณาออกแบบให้น้ำสามารถระบายน้ำผ่านประตูน้ำสูงสุด 2.00 ลบ.ม./วินาที หลังจากการก่อสร้างประตูระบายน้ำเพื่อควบคุมน้ำจากฝายโดยพิจารณาให้น้ำผ่านประตูระบายน้ำได้ 2.00 ลบ.ม./วินาที ดังนั้นท่อลอดเดิมสามารถรองรับปริมาณน้ำได้ ความลาดชันท้องน้ำ 0.010

โดยวิธี ปรับปรุงแก้ไข
