ข้อมูลสภาพปัญหาและแนวทางการแก้ไขปัญหาเบื้องต้น
ของตำแหน่งการกีดขวางทางน้ำ จังหวัดเชียงราย

รหัสตำแหน่งกีดขวางที่: CR0710007004

ชื่อลำน้ำ ห้วยไร่

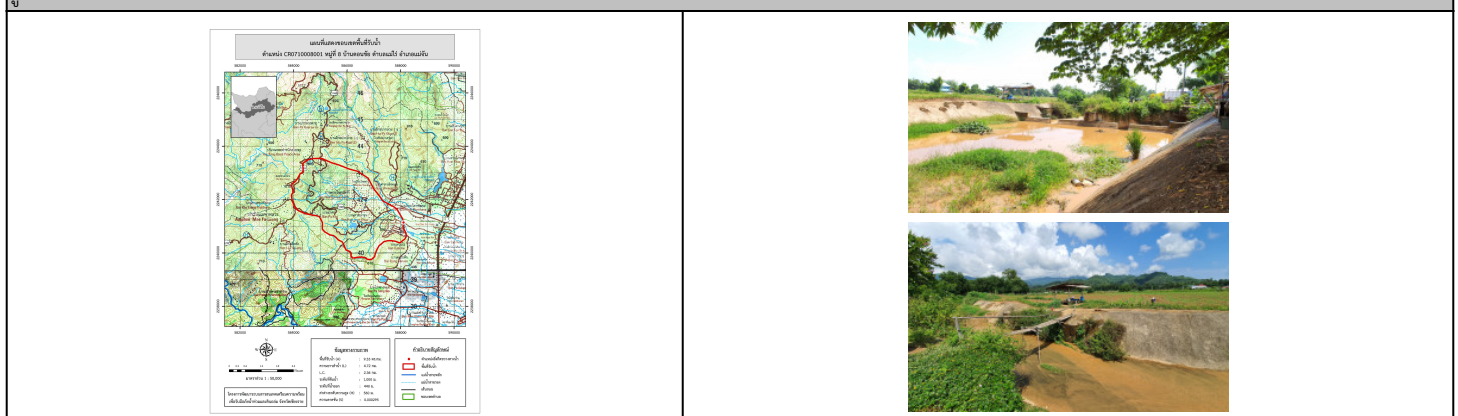
รูปภาพประกอบ

สภาพปัญหาการกีดขวางทางน้ำ	แนวทางและวิธีการแก้ไขปัญหาเบื้องต้น
<p>มีฝายน้ำล้นของเทศบาลเป็นตัวแบ่งน้ำที่จะไหลไปยังจุดปัญหาในจุดที่ 1 (ลำเหมือง) และจุดที่ 3 (ลำห้วยเส้นหลัก) ช่วงน้ำหลากจะมีปริมาณน้ำไหลเข้าในลำเหมืองมากเนื่องจากไม่มีประตูควบคุมน้ำ ทำให้น้ำไหลไปท่วมท้อลวดบริเวณถนนพหลโยธินในจุดที่ 1 มาก เป็นประจำ ส่วนลำน้ำเส้นหลักช่วงที่ไหลเข้าชุมชนมีหน้าตัดแคบมีวัชพืชขึ้นปกคลุมหนาแน่น อีกทั้งมีตะกอนลำน้ำมากทำให้ลำน้ำตื้นเขิน และอุดตันท้อลวดบริเวณจุดที่ 3</p>	<p>ข้อมูลพื้นที่รับน้ำของตำแหน่งที่เกิดปัญหา $A = 9.33$ ตารางกิโลเมตร $L_0 = 4.72$ กิโลเมตร $H = 560$ เมตร $C = 0.3$ $t_c = 0.5$ ชั่วโมง $I = 90$ มิลลิเมตร อัตราการไหลสูงสุด = $23.34 \text{ m}^3/\text{s}$ Return period = 10 ปี</p> <p>ก่อสร้างประตูควบคุมที่ปากลำเหมืองควบคุมปริมาณน้ำที่จะไหลเข้าลำเหมืองเพื่อไม่ให้มีปริมาณน้ำที่จะไหลเข้ามีปริมาณมากเกินไปจนความจุลำน้ำโดยในฤดูน้ำหลากจะควบคุมน้ำไหลเข้าลำเหมืองไม่ให้เกิน 8 ลบ.ม./วินาที เพื่อช่วยแบ่งปริมาณน้ำจากลำห้วยเส้นหลัก ขุดลอกลำเหมืองตลอดสายเพื่อรองรับปริมาณน้ำในส่วนนี้ (ดูแบบรายละเอียดได้ในการออกแบบรายละเอียดการแก้ไขปัญหาลิงกีดขวางทางน้ำ)</p>
