ข้อมูลสภาพปัญหาและแนวทางการแก้ไขปัญหาเบื้องต้น  
ของตำแหน่งการกีดขวางทางน้ำ จังหวัดเชียงราย

รหัสตำแหน่งกีดขวางที่: CR0202008001

ชื่อลำน้ำ เหมืองเสียน้ำ

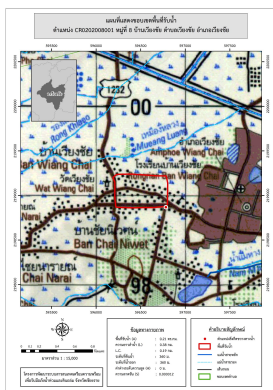
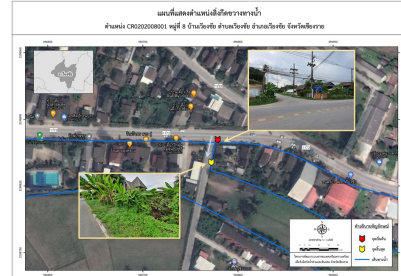
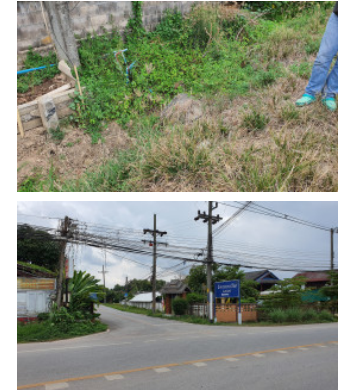
รูปภาพประกอบ

สภาพปัญหาการกีดขวางทางน้ำ	แนวทางและวิธีการแก้ไขปัญหาเบื้องต้น
เป็นท่อลอดกลมเส้นผ่านศูนย์กลาง 0.60 เมตร จำนวน 1 ช่องลอดใต้ถนนมีรับน้ำจากชุมชนมีขนาดเล็กเมื่อเกิดฝนตกหนักไม่สามารถระบายน้ำออกจากชุมชนได้ทันทำให้เกิดน้ำท่วมพื้นที่ชุมชน ด้านท้ายน้ำเป็นราง คสล. มีวัชพืชขึ้นปกคลุมหนาแน่น	ข้อมูลพื้นที่รับน้ำของตำแหน่งที่เกิดปัญหา A = 0.21 ตารางกิโลเมตร L0 = 0.38 กิโลเมตร H = - เมตร C = 0.35 tc = 0.29 ชั่วโมง l = 100 มิลลิเมตร อัตราการไหลสูงสุด = 1.75 m <sup>3</sup> /s Return period = 20 ปี
	เปลี่ยนขนาดท่อให้สามารถรองรับปริมาณน้ำหลากสูงสุดได้มีขนาดเส้นผ่านศูนย์กลาง 1.00 เมตร จำนวน 2 ช่อง ช่วงท้ายน้ำกำหนดให้วางมาตรการขุดลอกก่อนถึงฤดูน้ำหลากในทุกๆปี
