ข้อมูลสภาพปัญหาและแนวทางการแก้ไขปัญหาเบื้องต้น
ของตำแหน่งการกีดขวางทางน้ำ จังหวัดเชียงราย

รหัสตำแหน่งกีดขวางที่: CR0202010002

ชื่อลำน้ำ เหมืองเสียน้ำ เป็นสาขาของแม่น้ำ แม่ท่าง ประเภทลำน้ำ ลำห้วย
หมู่บ้าน หมู่ที่ 10 บ้านชัยภูมิ ตำบล เวียงชัย อำเภอ เวียงชัย จังหวัด เชียงราย

วันที่สำรวจ: 17 พฤษภาคม 2562

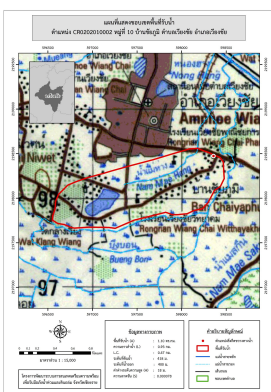
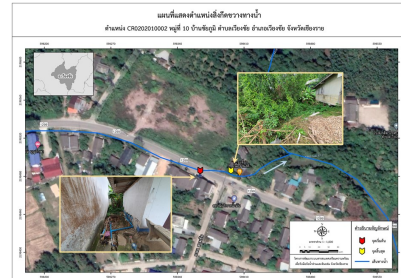
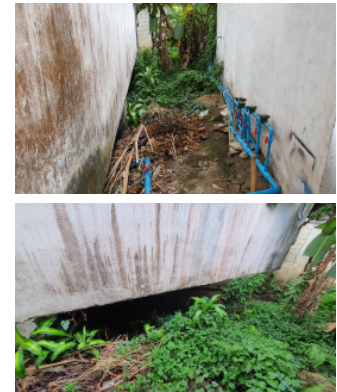
รูปภาพประกอบ

ความยาวของช่วงลำน้ำที่เกิดปัญหา เป็นจุดระยะ 10 -1000 เมตร
ลักษณะความเสียหาย น้ำท่วม ระดับ ปานกลาง

> โดยมนุษย์ จาก ระบบสาธารณสุขโรค: ท่อลอดถนนที่ตัดลำน้ำมีขนาดเล็กเกินไประบายน้ำหลากไม่ทัน

สภาพปัญหาการกีดขวางทางน้ำ	แนวทางและวิธีการแก้ไขปัญหาเบื้องต้น
เป็นท่อลอดกลมเส้นผ่านศูนย์กลาง 0.80 เมตร จำนวน 1 ช่อง ลอดใต้ถนนมีขนาดเล็กไม่สามารถระบายน้ำหลากได้ทัน และมีการก่อสร้างอาคารค่อมลำน้ำบริเวณดังกล่าว ทำให้เกิดน้ำท่วมพื้นที่ชุมชน	ข้อมูลพื้นที่รับน้ำของตำแหน่งที่เกิดปัญหา A = 1.1 ตารางกิโลเมตร L0 = 0.93 กิโลเมตร H = 18 เมตร C = 0.25 tc = 0.29 ชั่วโมง l = 100 มิลลิเมตร อัตราการไหลสูงสุด = 7.64 m ³ /s Return period = 20 ปี
	เจรจาให้หรือถอนอาคารดังกล่าว และเปลี่ยนชนิดท่อจากท่อกลมเป็นท่อลอดเหลี่ยมให้สามารถรองรับปริมาณน้ำหลากสูงสุดได้มีขนาด กว้าง 1.50 เมตร สูง 1.50 เมตร จำนวน 2 ช่อง
