ข้อมูลสภาพปัญหาและแนวทางการแก้ไขปัญหาเบื้องต้น
ของตำแหน่งการกีดขวางทางน้ำ จังหวัดเชียงราย

รหัสตำแหน่งกีดขวางที่: CR0208008003

ชื่อลำน้ำ แม่ห่าง เป็นสาขาของแม่น้ำ แม่น้ำกก ประเภทลำน้ำ แม่น้ำสาขา
หมู่บ้าน หมู่ที่ 9 วังช้าง ตำบล เมืองชุม อำเภอ เวียงชัย จังหวัด เชียงราย

วันที่สำรวจ: 12 ธันวาคม 2562

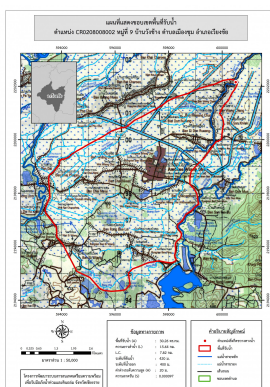
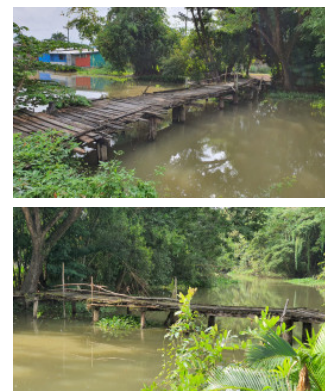
รูปภาพประกอบ

- > โดยธรรมชาติ วัชพืช (ผักตบชวา) อื่นๆ (เศษกิ่งไม้)
- > โดยมนุษย์ จาก ระบบสาธารณูปโภค: สะพานมีหน้าตัดแคบเกินไป หรือมีตอม่อมากเกินไปในช่วงฤดูน้ำหลากระบายไม่ทัน อื่นๆ (สะพานไม้)

สภาพปัญหาการกีดขวางทางน้ำ	แนวทางและวิธีการแก้ไขปัญหาเบื้องต้น
สะพานไม้มีตอม่อถี่ทำให้เศษกิ่งไม้ วัชพืช และสิ่งปฏิกูล มาติดตอม่อในช่วงน้ำหลากทำให้เกิดน้ำท่วมด้านเหนือ	ข้อมูลพื้นที่รับน้ำของตำแหน่งที่เกิดปัญหา A = 30.26 ตารางกิโลเมตร LO = 15.64 กิโลเมตร H = 20 เมตร C = 0.3 tc = 7.18 ชั่วโมง l = 15 มิลลิเมตร อัตราการไหลสูงสุด = 18.93 m ³ /s Return period = 20 ปี เจรจาให้หรือถอนสะพานดังกล่าวหรือปรับปรุงสะพานใหม่
