ข้อมูลสภาพปัญหาและแนวทางการแก้ไขปัญหาเบื้องต้น
ของตำแหน่งการกีดขวางทางน้ำ จังหวัดเชียงราย

รหัสตำแหน่งกีดขวางที่: CR0308008001

ชื่อลำน้ำ รางระบายน้ำ
หมู่บ้าน หมู่ที่ 8 ดงหลวง

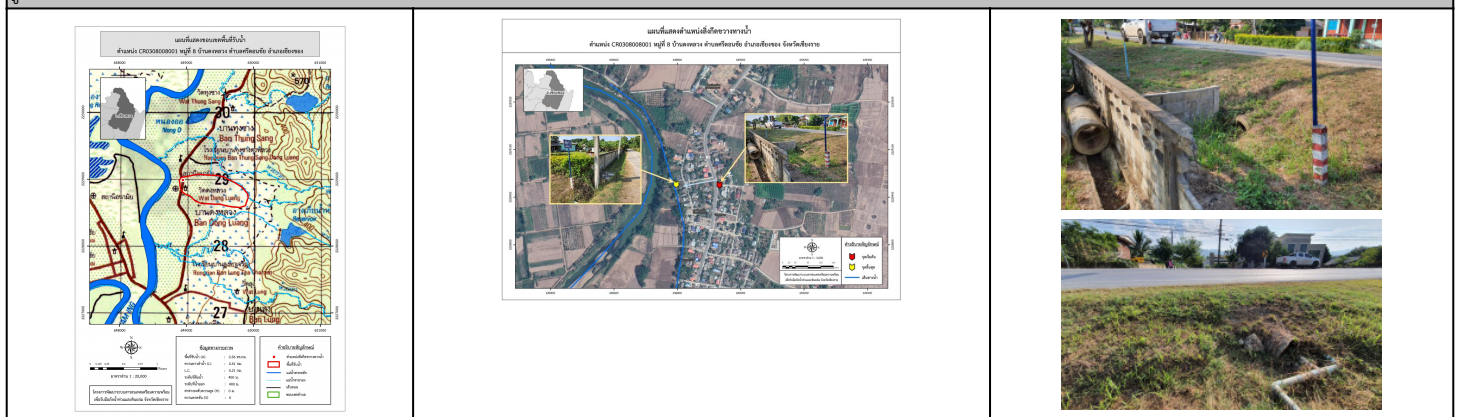
รูปภาพประกอบ

> โดยมนุษย์ จาก ระบบสาธารณสุขโคก: ท่อลอดถนนที่ตัดลำน้ำมีขนาดเล็กเกินไประบายน้ำหลากไม่ทัน วางท่อตามแนวลำน้ำทดแทนลำน้ำเดิม

สภาพปัญหาการกีดขวางทางน้ำ	แนวทางและวิธีการแก้ไขปัญหาเบื้องต้น
รางระบายน้ำในชุมชนมีท่อลอดกลมเส้นผ่านศูนย์กลาง 0.60 เมตร จำนวน 1 ช่อง ลอดใต้ถนนมีขนาดเล็กไม่สามารถระบายน้ำออกจากชุมชนได้ทันทำให้เกิด น้ำท่วม	ข้อมูลพื้นที่รับน้ำของตำแหน่งที่เกิดปัญหา A = 0.36 ตารางกิโลเมตร L0 = 0.41 กิโลเมตร H = - เมตร C = 0.35 tc = 0.14 ชั่วโมง l = 100 มิลลิเมตร อัตราการไหลสูงสุด = 2.5 m ³ /s Return period = 10 ปี
	ก่อสร้างรางระบายน้ำในชุมชนให้เชื่อมต่อกัน เปลี่ยนขนาดท่อเป็นขนาดเส้น ผ่านศูนย์กลาง 1.20 เมตร จำนวน 1 ช่อง ความลาดชันท้องน้ำ 0.010
