ข้อมูลสภาพปัญหาและแนวทางการแก้ไขปัญหาเบื้องต้น
ของตำแหน่งการกีดขวางทางน้ำ จังหวัดเชียงราย

รหัสตำแหน่งกีดขวางที่: CR0302002001

วันที่สำรวจ: 16 ธันวาคม 2562

ชื่อลำน้ำ เหมืองยาว เป็นสาขาของแม่น้ำ น้ำช้าง/น้ำหลวง/แม่น้ำอิง ประเภทลำน้ำ ลำห้วย
หมู่บ้าน หมู่ที่ 2 หุ้งจิว ตำบล สถาน อำเภอ เชียงของ จังหวัด เชียงราย

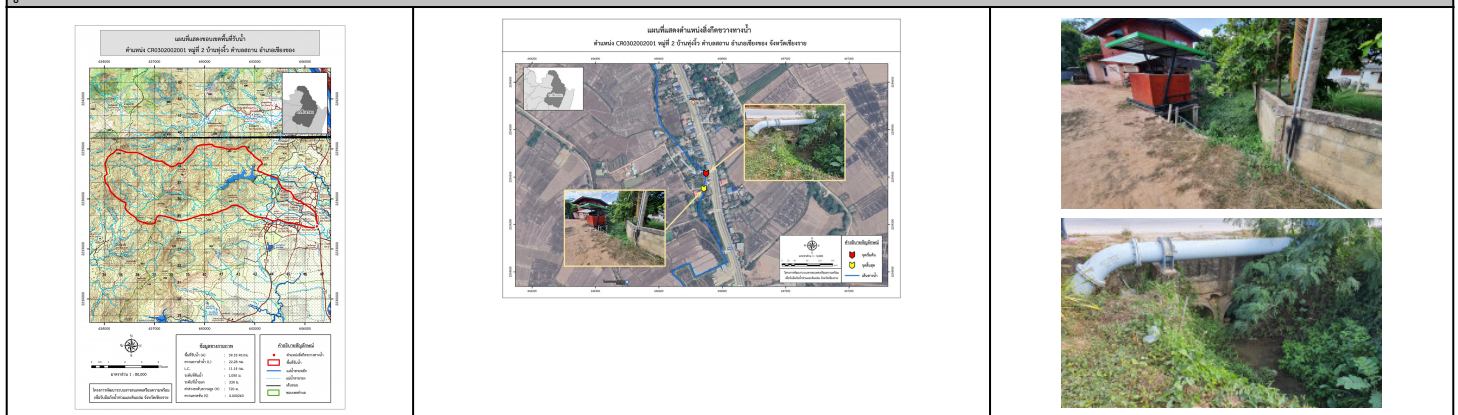
รูปภาพประกอบ

สาเหตุของการกีดขวางลำน้ำ
> โดยธรรมชาติ -
> โดยมนุษย์ จาก ระบบสาธารณสุขภาค: ท่อลอดถนนที่ตัดลำน้ำมีขนาดเล็กเกินไประบายน้ำหลากไม่ทัน วางท่อตามแนวลำน้ำทดแทนลำน้ำเดิม
ระดับการกีดขวาง ปานกลาง คิดเป็น 30-70% หน่วยงานการดำเนินการแก้ไข -
โดยวิธี ยังไม่ได้ดำเนินการ ผลการดำเนินการ -
สภาพในปัจจุบันของโครงการที่แก้ไขปัญหา ยังไม่มีในแผน

สภาพปัญหาการกีดขวางทางน้ำ	แนวทางและวิธีการแก้ไขปัญหาเบื้องต้น
เป็นลำเหมืองที่ไหลแยกจากลำน้ำห้วยช้างมีท่อลอดกลมเส้นผ่านศูนย์กลาง 1.00 เมตร จำนวน 2 ช่อง ลอดใต้ถนน และยังมีการวางท่อทดแทนลำน้ำเดิม บางช่วงทำให้ไม่สามารถระบายน้ำหลากได้ทันทำให้เกิดน้ำท่วมพื้นที่ชุมชน	ข้อมูลพื้นที่รับน้ำของตำแหน่งที่เกิดปัญหา $A = 39.18$ ตารางกิโลเมตร อัตราการไหลสูงสุด = $51.86 \text{ m}^3/\text{s}$ Return period = 25 ปี ก่อสร้างประตูควบคุมน้ำ และสร้างคันกันน้ำเพิ่มระดับตลิ่ง เพื่อควบคุมไม่ให้ลำน้ำห้วยช้างไหลข้ามเข้าลำเหมืองในช่วงน้ำหลากเกินความจุลำน้ำ โดยพิจารณาออกแบบให้น้ำสามารถระบายน้ำผ่านประตูน้ำสูงสุด 1.50 ลบ.ม./วินาที โดยท่อลอดบริเวณดังกล่าวยังคงใช้ของเดิม และวางมาตรฐานขุดลอกลำเหมืองในระยะเวลาที่เหมาะสม ความลาดชันท้องน้ำ 0.010
