ข้อมูลสภาพปัญหาและแนวทางการแก้ไขปัญหาเบื้องต้น
ของตำแหน่งการกีดขวางทางน้ำ จังหวัดเชียงราย

รหัสตำแหน่งกีดขวางที่: CR0305003001

ชื่อลำน้ำ ห้วยแก่น เป็นสาขาของแม่น้ำ แม่ น้ำ อิง ประเภทลำน้ำ ลำห้วย
หมู่บ้าน หมู่ที่ 3 แก่นเหนือ ตำบล ห้วยซ้อ อำเภอ เชียงของ จังหวัด เชียงราย

วันที่สำรวจ: 23 ธันวาคม 2562

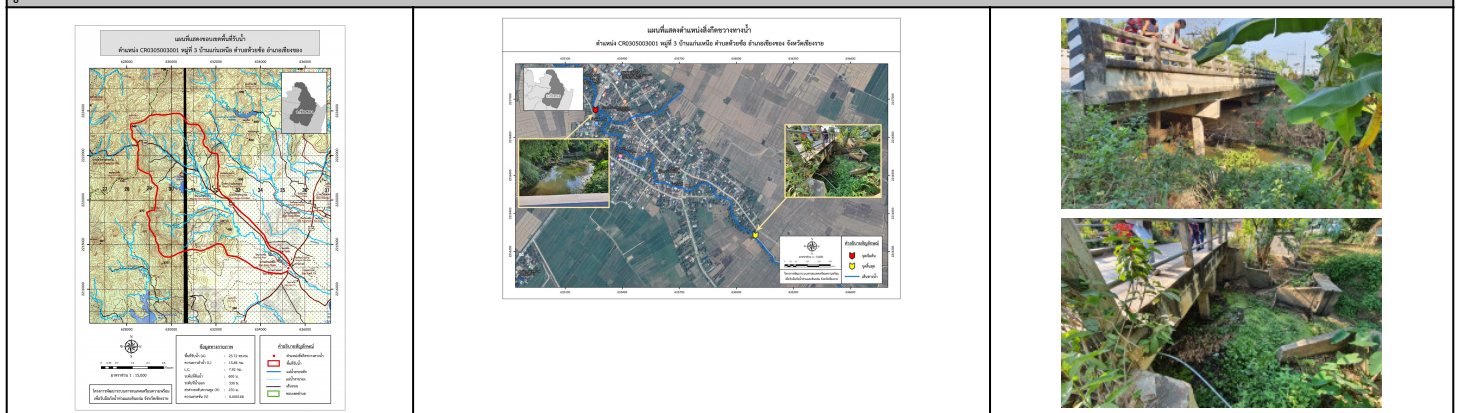
รูปภาพประกอบ

ความยาวของช่วงลำน้ำที่เกิดปัญหา เป็นจุดระยะ มากกว่า 1 กิโลเมตร การตาดมของลำน้ำ ไม่ตาดม วัสดุที่ใช้ตาดมของลำน้ำ -
ลักษณะความเสียหาย น้ำท่วม ระดับ ปานกลาง ความถี่ที่เกิดความเสียหาย ทุกปี ระดับความเสี่ยง มาก

- > โดยธรรมชาติ -
- > โดยมนุษย์ จาก ระบบสาธารณสุขโลก: สะพานมีหน้าตัดแคบเกินไป หรือมีตอม่อมากเกินไปในช่วงฤดูน้ำหลากระบายไม่ทัน

สภาพปัญหาการกีดขวางทางน้ำ	แนวทางและวิธีการแก้ไขปัญหาเบื้องต้น
ช่วงลำน้ำที่เกิดปัญหานี้ พบว่าสะพานมีหน้าตัดแคบ ทำให้เศษกิ่งไม้ วัชพืช และสิ่งปฏิกูล มาติด และยังมีการก่อสร้างฝายน้ำล้นใกล้กับตัวสะพานหลายแห่งกีดขวางทางน้ำความยาวช่วงลำน้ำที่เกิดปัญหาประมาณ 1 กิโลเมตร ช่วงน้ำหลากทำให้เกิดน้ำท่วมด้านเหนือ	ข้อมูลพื้นที่รับน้ำของตำแหน่งที่เกิดปัญหา A = 23.72 ตารางกิโลเมตร LO = 15.84 กิโลเมตร H = 270 เมตร C = 0.3 tc = 2.67 ชั่วโมง l = 30 มิลลิเมตร อัตราการไหลสูงสุด = 19.78 m ³ /s Return period = 10 ปี
	ปรับปรุงฝายน้ำล้นบริเวณที่ใกล้ตัวสะพาน โดยการขุดลอกตอม่อ และสิ่งปฏิกูล ออกก่อนถึงฤดูน้ำหลาก วางมาตรการขุดลอกอย่างต่อเนื่องตามระยะเวลาที่เหมาะสม
