ข้อมูลสภาพปัญหาและแนวทางการแก้ไขปัญหาเบื้องต้น
ของตำแหน่งการกีดขวางทางน้ำ จังหวัดเชียงราย

รหัสตำแหน่งกีดขวางที่: CR0305014001

ชื่อลำน้ำ คลองระบายน้ำ
หมู่บ้าน หมู่ที่ 14 แก่น

วันที่สำรวจ: 23 ธันวาคม 2562

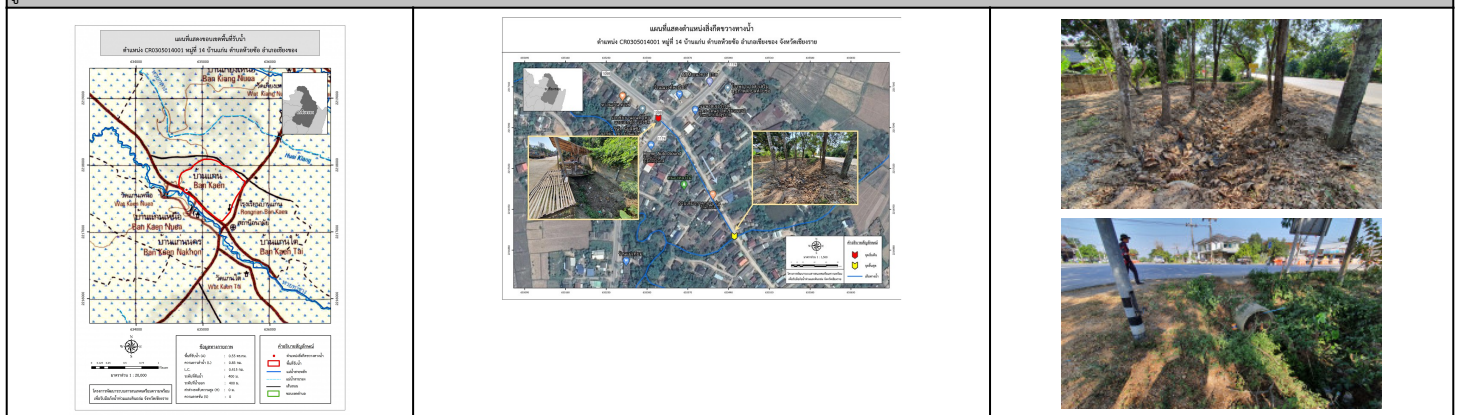
รูปภาพประกอบ

ระบบสาธารณูปโภค: ท่อลอดถนนที่ตัดลำน้ำมีขนาดเล็กเกินไประบายน้ำหลากไม่ทัน วางท่อตามแนวลำน้ำทดแทนลำน้ำเดิม
การถมดิน

สภาพปัญหาการกีดขวางทางน้ำ	แนวทางและวิธีการแก้ไขปัญหาเบื้องต้น
เป็นชุมชนที่อยู่ขนานกับถนน และมีลำห้วยทำข้างอยู่ตรงข้ามฝั่งถนน มีทางระบายน้ำข้างถนนตลอดแนวนอนมีสภาพอุดตันบางช่วงถูกลม ไหลไปรวมกับรางระบายน้ำในหมู่บ้านก่อนไหลลงลำเหมืองและห้วยท่าข้าง ทำให้ช่วงก่อนไหลมารวมกับลำเหมืองเกิดน้ำท่วมขังเมื่อฝนตกหนักไม่สามารถระบายน้ำออกจากชุมชนดังกล่าวได้	ข้อมูลพื้นที่รับน้ำของตำแหน่งที่เกิดปัญหา A = 0.55 ตารางกิโลเมตร L0 = 0.83 กิโลเมตร H = - เมตร C = 0.3 tc = 0.3 ชั่วโมง l = 100 มิลลิเมตร อัตราการไหลสูงสุด = 2.29 m ³ /s Return period = 10 ปี
	ขุดลอกรางระบายน้ำดังกล่าว และก่อสร้างรางระบายน้ำ คสล. รูปตัวยูในช่วงที่ผ่าน ชุมชน และแบ่งน้ำโดยก่อสร้างท่อลอดเพื่อแบ่งน้ำลงยังห้วยท่าข้างก่อนที่จะไหลไปรวมกับรางระบายน้ำในหมู่บ้าน จำนวน 2 เส้นทาง (ดูแบบรายละเอียดได้ในการออกแบบรายละเอียดการแก้ไขปัญหาสิ่งกีดขวางทางน้ำ)
