ข้อมูลสภาพปัญหาและแนวทางการแก้ไขปัญหาเบื้องต้น  
ของตำแหน่งการกีดขวางทางน้ำ จังหวัดเชียงราย

รหัสตำแหน่งกีดขวางที่: CR0305017001

ชื่อลำน้ำ คลองระบายน้ำ  
หมู่บ้าน หมู่ที่ 17 เกียง

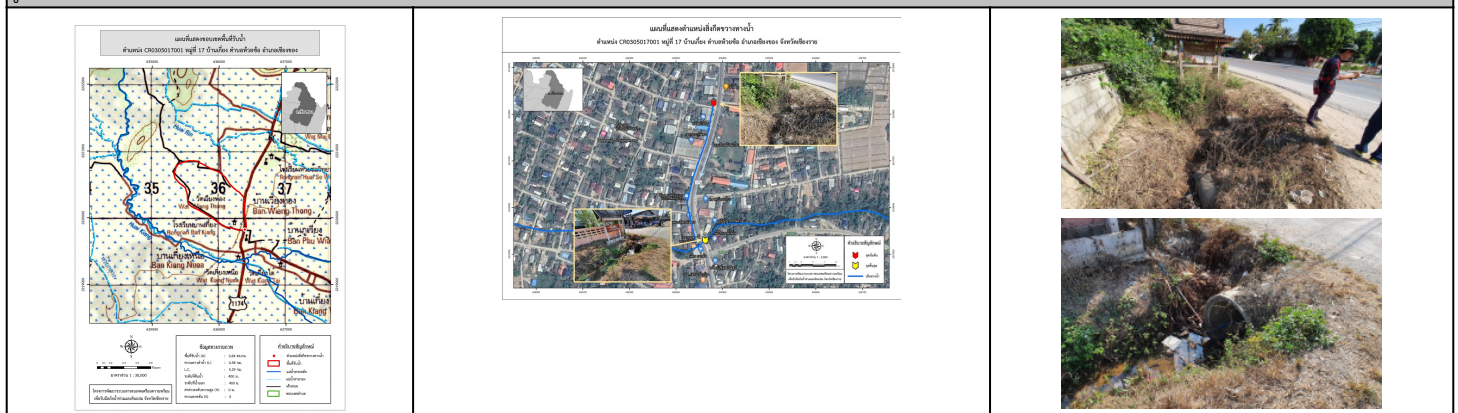
รูปภาพประกอบ

> โดยมนุษย์ จาก ระบบสาธารณสุขโคค: ท่อลอดถนนที่ตัดลำน้ำมีขนาดเล็กเกินไประบายน้ำหลากไม่ทัน

ระดับการกีดขวาง ปานกลาง คิดเป็น 30-70%

สภาพปัญหาการกีดขวางทางน้ำ	แนวทางและวิธีการแก้ไขปัญหาเบื้องต้น
เป็นพื้นที่รับน้ำจากพื้นที่การเกษตร และชุมชนบริเวณดังกล่าว มีท่อลอดกลมเส้นผ่านศูนย์กลาง 0.80 เมตร จำนวน 1 ช่อง ลอดใต้ถนนเมื่อเกิดฝนตกหนักติดต่อกันไม่สามารถระบายน้ำหลากได้ทันทำให้เกิดน้ำเอ่อท่วมถนน	ข้อมูลพื้นที่รับน้ำของตำแหน่งที่เกิดปัญหา A = 0.64 ตารางกิโลเมตร L0 = 0.58 กิโลเมตร H = - เมตร C = 0.3 tc = 0.28 ชั่วโมง I = 100 มิลลิเมตร อัตราการไหลสูงสุด = 3.56 m <sup>3</sup> /s Return period = 10 ปี
	เปลี่ยนขนาดท่อจากเดิมให้รองรับปริมาณน้ำหลากสูงสุดได้มีขนาดเส้นผ่านศูนย์กลาง 1.50 เมตร จำนวน 1 ช่อง
