ข้อมูลสภาพปัญหาและแนวทางการแก้ไขปัญหาเบื้องต้น
ของตำแหน่งการกีดขวางทางน้ำ จังหวัดเชียงราย

ชื่อลำน้ำ ร่องลึก
หมู่บ้าน หมู่ที่ 10 ห้วยเคียนใต้

รหัสตำแหน่งกีดขวางที่: CR1701010001
วันที่สำรวจ: 16 มกราคม 2563

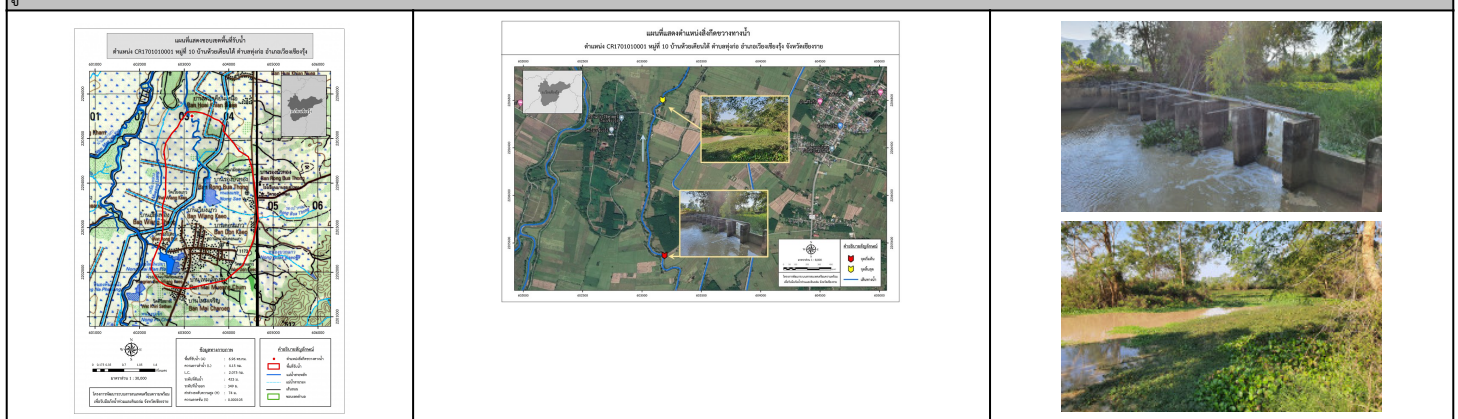
รูปภาพประกอบ

- > โดยธรรมชาติ การทับถมของตะกอน (ลำน้ำตื้นเขิน) วัชพืช (ผักตบชวา/ผักกระเฉด)
- > โดยมนุษย์ จาก -

สภาพปัญหาการกีดขวางทางน้ำ	แนวทางและวิธีการแก้ไขปัญหาเบื้องต้น
มีผักตบชวาขึ้นเต็มพื้นที่ลำน้ำ ตะกอนลำน้ำมากทำให้ลำน้ำตื้นเขิน และฝายน้ำ ล้นกีดขวางทางน้ำทำให้เศษกิ่งไม้ วัชพืช และสิ่งปฏิกูล มาติดตอม่อในช่วงน้ำ หลากทำให้เกิดน้ำท่วมด้านเหนือน้ำ	ข้อมูลพื้นที่รับน้ำของตำแหน่งที่เกิดปัญหา A = 6.96 ตารางกิโลเมตร L0 = 4.15 กิโลเมตร H = 74 เมตร C = 0.2 tc = 0.94 ชั่วโมง l = 60 มิลลิเมตร อัตราการไหลสูงสุด = 17.41 m ³ /s Return period = 10 ปี ขุดลอกเอาตะกอนทราย และวัชพืช (ผักตบชวา) เศษกิ่งไม้ออกก่อนฤดูน้ำหลาก และวางมาตรการการขุดลอกตามระยะเวลาที่เหมาะสม
