ข้อมูลสภาพปัญหาและแนวทางการแก้ไขปัญหาเบื้องต้น  
ของตำแหน่งการกีดขวางทางน้ำ จังหวัดเชียงราย

รหัสตำแหน่งกีดขวางที่: CR0115010001

ชื่อลำน้ำ ห้วยหลวง

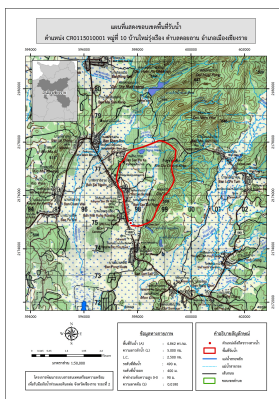
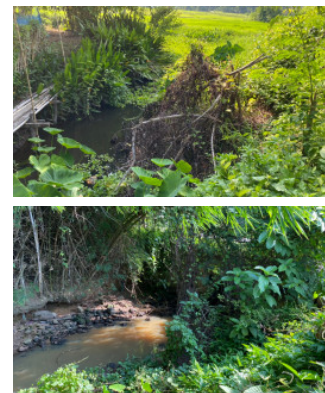
รูปภาพประกอบ

ลักษณะความเสียหาย น้ำท่วม ระดับ ปานกลาง

> โดยมนุษย์ จาก ระบบสาธารณสุขโคก: ท่อลอดถนนที่ตัดลำน้ำมีขนาดเล็กเกินไประบายน้ำหลากไม่ทัน

สภาพปัญหาการกีดขวางทางน้ำ	แนวทางและวิธีการแก้ไขปัญหาเบื้องต้น
ลำห้วยหลวงมีท่อลอดใต้ถนนขนาดเส้นผ่านศูนย์กลาง 1.00 เมตร จำนวน 2 ช่อง สภาพลำน้ำมีวัชพืชขึ้นปกคลุมหนาแน่น และดินเขินจากตะกอนดิน	ข้อมูลพื้นที่รับน้ำของตำแหน่งที่เกิดปัญหา A = 4.86 ตารางกิโลเมตร L0 = 5 กิโลเมตร H = 90 เมตร C = 0.1 tc = 1.08 ชั่วโมง l = 60 มิลลิเมตร อัตราการไหลสูงสุด = 8.11 m <sup>3</sup> /s Return period = 10 ปี
	เปลี่ยนเป็นท่อลอดเหลี่ยมขนาดกว้าง 1.50 เมตร สูง 1.50 เมตร จำนวน 2 ช่อง โดยวางมาตรการขุดลอกตามระยะเวลาที่เหมาะสมของพื้นที่ ความลาดชันท้องน้ำ 0.01
