ข้อมูลสภาพปัญหาและแนวทางการแก้ไขปัญหาเบื้องต้น
ของตำแหน่งการกีดขวางทางน้ำ จังหวัดเชียงราย

รหัสตำแหน่งกีดขวางที่: CR0115010002

ชื่อลำน้ำ ห้วยหลวง

อำเภอ เมืองเชียงราย

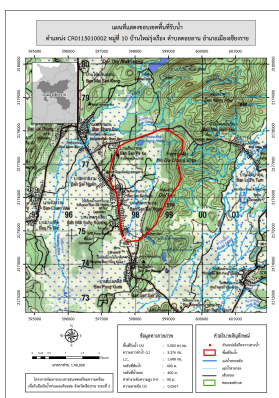
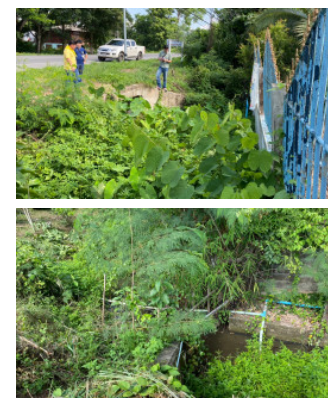
รูปภาพประกอบ

ลักษณะความเสียหาย น้ำท่วม ระดับ ปานกลาง

> โดยมนุษย์ จาก ระบบสาธารณูปโภค: ท่อลอดถนนที่ตัดลำน้ำมีขนาดเล็กเกินไประบายน้ำหลากไม่ทัน

ระดับการกีดขวาง ปานกลาง คิดเป็น 30-70%

สภาพปัญหาการกีดขวางทางน้ำ	แนวทางและวิธีการแก้ไขปัญหาเบื้องต้น
<p>ลำห้วยหลวงก่อนถึงจุดนี้ได้แยกเป็น 2 เส้น คือเส้นที่ใหม่มายังตำแหน่งนี้ และอีกเส้นหนึ่ง โดยตำแหน่งนี้มีท่อลอดเหลี่ยมใต้ถนนขนาดกว้าง 1.80 เมตร สูง 1.80 เมตร จำนวน 2 ช่อง สภาพลำน้ำมีวัชพืชขึ้นปกคลุมหนาแน่น และมีรั้วบ้านสร้างกั้นพื้นที่ลำน้ำ 1 หลัง บริเวณด้านท้ายน้ำเลี้ยวหักมุมทำให้น้ำไหลไม่สะดวก</p>	<p>ข้อมูลพื้นที่รับน้ำของตำแหน่งที่เกิดปัญหา $A = 5$ ตารางกิโลเมตร $L_0 = 3.38$ กิโลเมตร $H = 90$ เมตร $C = 0.1$ $t_c = 0.68$ ชั่วโมง $I = 70$ มิลลิเมตร อัตราการไหลสูงสุด = $9.73 \text{ m}^3/\text{s}$ Return period = 10 ปี</p> <p>ท่อดังกล่าวสามารถรองรับปริมาณน้ำหลากได้บางส่วนแล้ว ควรเปิดทางน้ำก่อนที่จะไหลเข้าท่อ และหลังจากไหลออกทางท้ายน้ำให้ไหลได้สะดวก วางมาตรการขุดลอกตามระยะเวลาที่เหมาะสมของพื้นที่</p>
