ข้อมูลสภาพปัญหาและแนวทางการแก้ไขปัญหาเบื้องต้น  
ของตำแหน่งการกีดขวางทางน้ำ จังหวัดเชียงราย

รหัสตำแหน่งกีดขวางที่: CR0115004001

ชื่อลำน้ำ ห้วยกองเสา เป็นสาขาของแม่น้ำ หนองแดง/น้ำพุ/แม่น้ำอิง/แม่น้ำโขง  
หมู่บ้าน หมู่ที่ 4 บ้านโป่งเกลือ ตำบล ดอยสถาน อำเภอ เมืองเชียงราย

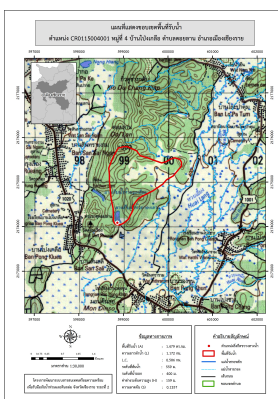
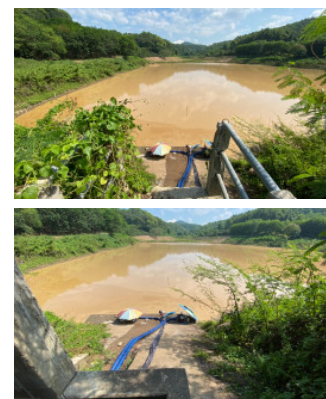
รูปภาพประกอบ

- > โดยธรรมชาติ -
- > โดยมนุษย์ จาก อื่นๆ (ประตูลอยน้ำของอ่างเก็บน้ำไม่สามารถใช้การได้ ด้านเหนืออ่างมีการขุดลอกตะกอนและได้ถมกระดอนบริเวณของอ่าง น้ำจากพื้นที่เกษตรโดยรอบไม่สามารถระบายลงอ่างเก็บน้ำได้)

สภาพปัญหาการกีดขวางทางน้ำ	แนวทางและวิธีการแก้ไขปัญหาเบื้องต้น
เป็นอ่างเก็บน้ำของกรมชลประทาน โอนให้ท้องถิ่น ปัจจุบันประตูน้ำไม่สามารถเปิดได้ชาวบ้านต้องใช้เครื่องสูบน้ำสูบน้ำเข้าพื้นที่เกษตร และไม่สามารถปล่อยน้ำได้จนกว่าจะไหลลงทางน้ำล้น และมีการขุดลอกอ่างเก็บน้ำโดยนำตะกอนทรายไปกองไว้บริเวณรอบอ่างทำให้ไม่สามารถระบายจากพื้นที่การเกษตรลงอ่างเก็บน้ำได้	ข้อมูลพื้นที่รับน้ำของตำแหน่งที่เกิดปัญหา $A = 1.48$ ตารางกิโลเมตร $L0 = 1.17$ กิโลเมตร $H = 159$ เมตร $C = 0.1$ $tc = 0.16$ ชั่วโมง $I = 90$ มิลลิเมตร อัตราการไหลสูงสุด = $3.7 \text{ m}^3/\text{s}$ Return period = 10 ปี
	ปรับปรุงประตูลอยน้ำดังกล่าวให้สามารถใช้งานได้ ขุดวางท่อระบายน้ำจากพื้นที่การเกษตรเพื่อระบายน้ำลงอ่างเก็บน้ำ
