ข้อมูลสภาพปัญหาและแนวทางการแก้ไขปัญหาเบื้องต้น
ของตำแหน่งการกีดขวางทางน้ำ จังหวัดเชียงราย

รหัสตำแหน่งกีดขวางที่: CR0115007002

ชื่อลำน้ำ ห้วยอ้อ เป็นสาขาของแม่น้ำ ห้วยเอียง/น้ำพุง/แม่น้ำอิง/แม่น้ำโขง
หมู่บ้าน หมู่ที่ 7 บ้านโล๊ะป่าดุ่ม ตำบล ดอยลาน อำเภอ เมืองเชียงราย

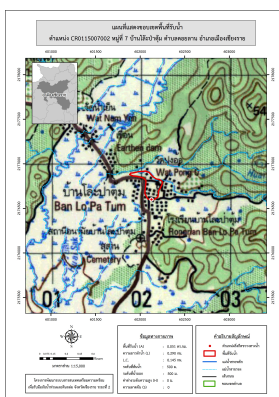
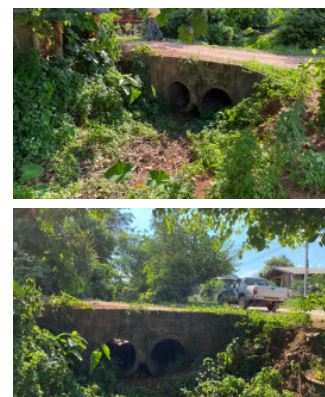
รูปภาพประกอบ

- > โดยธรรมชาติ การทับถมของตะกอน (ลำน้ำตื้นเขิน) วัชพืช (หญ้า)
- > โดยมนุษย์ จาก ระบบสาธารณสุข: ท่อลอดถนนที่ตัดลำน้ำมีขนาดเล็กเกินไประบายน้ำหลากไม่ทัน

ระดับการกีดขวาง ปานกลาง คิดเป็น 30-70% หน่วยงานการดำเนินการแก้ไข -

สภาพปัญหาการกีดขวางทางน้ำ	แนวทางและวิธีการแก้ไขปัญหาเบื้องต้น
มีท่อลอดกลมเส้นผ่านศูนย์กลาง 0.80 เมตร ลอดใต้ถนน จำนวน 2 ช่อง เมื่อเกิดน้ำหลากไม่สามารถระบายน้ำได้ทันเกิดน้ำท่วมพื้นที่เกษตร	ข้อมูลพื้นที่รับน้ำของตำแหน่งที่เกิดปัญหา A = 0.05 ตารางกิโลเมตร L0 = 0.29 กิโลเมตร H = - เมตร C = 0.1 tc = 17.6 ชั่วโมง l = 110 มิลลิเมตร อัตราการไหลสูงสุด = 0.16 m ³ /s Return period = 10 ปี
	หน้าตัดระบายน้ำของปัจจุบันเพียงพอแล้ว ปัญหาเกิดจากวัชพืช และตะกอน อุดตันภายในท่อและรางระบายน้ำ ควรขุดลอก และวางมาตรการการขุดลอกตามระยะเวลาที่เหมาะสม
