ข้อมูลสภาพปัญหาและแนวทางการแก้ไขปัญหาเบื้องต้น  
ของตำแหน่งการกีดขวางทางน้ำ จังหวัดเชียงราย

รหัสตำแหน่งกีดขวางที่: CR0115007002

ชื่อลำน้ำ ห้วยอ้อ เป็นสาขาของแม่น้ำ ห้วยเอียง/น้ำพุง/แม่น้ำอิง/แม่น้ำโขง  
หมู่บ้าน หมู่ที่ 7 บ้านโล๊ะป่าดุ่ม ตำบล ดอยลาน อำเภอ เมืองเชียงราย

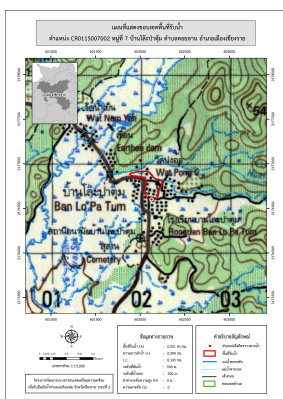
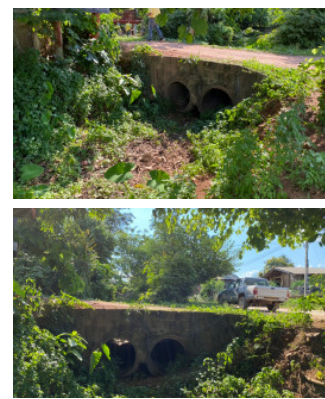
รูปภาพประกอบ

- > โดยธรรมชาติ การทับถมของตะกอน (ลำน้ำตื้นเขิน) วัชพืช (หญ้า)
- > โดยมนุษย์ จาก ระบบสาธารณสุข: ท่อลอดถนนที่ตัดลำน้ำมีขนาดเล็กเกินไประบายน้ำหลากไม่ทัน

ระดับการกีดขวาง ปานกลาง คิดเป็น 30-70% หน่วยงานการดำเนินการแก้ไข -

สภาพปัญหาการกีดขวางทางน้ำ	แนวทางและวิธีการแก้ไขปัญหาเบื้องต้น
มีท่อลอดกลมเส้นผ่านศูนย์กลาง 0.80 เมตร ลอดใต้ถนน จำนวน 2 ช่อง เมื่อเกิดน้ำหลากไม่สามารถระบายน้ำได้ทันเกิดน้ำท่วมพื้นที่เกษตร	ข้อมูลพื้นที่รับน้ำของตำแหน่งที่เกิดปัญหา A = 0.05 ตารางกิโลเมตร L0 = 0.29 กิโลเมตร H = - เมตร C = 0.1 tc = 17.6 ชั่วโมง l = 110 มิลลิเมตร อัตราการไหลสูงสุด = 0.16 m <sup>3</sup> /s Return period = 10 ปี
	หน้าตัดระบายน้ำของปัจจุบันเพียงพอแล้ว ปัญหาเกิดจากวัชพืช และตะกอน อุดตันภายในท่อและรางระบายน้ำ ควรขุดลอก และวางมาตรการการขุดลอกตามระยะเวลาที่เหมาะสม
