ข้อมูลสภาพปัญหาและแนวทางการแก้ไขปัญหาเบื้องต้น
ของตำแหน่งการกีดขวางทางน้ำ จังหวัดเชียงราย

รหัสตำแหน่งกีดขวางที่: CR1601001002

ชื่อลำน้ำ เหมืองแม่ลาว
หมู่บ้าน หมู่ที่ 1 ป่าตึง

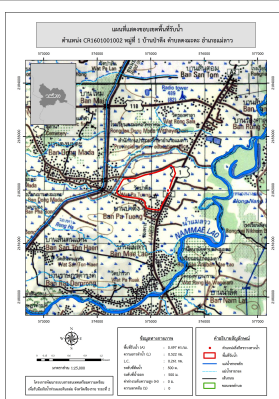
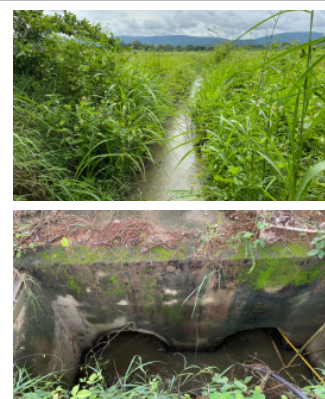
รูปภาพประกอบ

- > โดยธรรมชาติ การทับถมของตะกอน (ลำน้ำตื้นเขิน) วัชพืช (หญ้า/กิ่งไม้)
- > โดยมนุษย์ จาก ระบบสาธารณสุข: ท่อลอดถนนที่ตัดลำน้ำมีขนาดเล็กเกินไประบายน้ำหลากไม่ทัน

ระดับการกีดขวาง ปานกลาง คิดเป็น 30-70%

สภาพปัญหาการกีดขวางทางน้ำ	แนวทางและวิธีการแก้ไขปัญหาเบื้องต้น
เป็นท่อลอดเหมืองแม่ลาวขอยสองซึ่งแยกจากคลองชลประทานแม่ลาว ในฤดูฝนจะเป็นทางระบายน้ำฝนออกจากพื้นที่เกษตร (เหมืองเสีย) น้ำ เมื่อเกิดฝนตกหนักจะมีปริมาณน้ำมาก เมื่อไหลมายังท่อลอดบริเวณดังกล่าวไม่สามารถระบายน้ำได้ทันเกิดน้ำท่วมพื้นที่การ เกษตรเป็นบริเวณกว้าง	ข้อมูลพื้นที่รับน้ำของตำแหน่งที่เกิดปัญหา A = 0.5 ตารางกิโลเมตร L0 = 0.52 กิโลเมตร H = - เมตร C = 0.1 tc = 23.61 ชั่วโมง I = 100 มิลลิเมตร อัตราการไหลสูงสุด = 1.38 m ³ /s Return period = 5 ปี เปลี่ยนเป็นท่อลอดเหลี่ยมขนาดกว้าง 1.00 เมตร สูง 1.00 เมตร จำนวน 2 ช่อง โดยวางมาตรการขุดลอกตามระยะเวลาที่เหมาะสมของพื้นที่ ความลาดชันท้องน้ำ 0.002
