ข้อมูลสภาพปัญหาและแนวทางการแก้ไขปัญหาเบื้องต้น
ของตำแหน่งการกีดขวางทางน้ำ จังหวัดเชียงราย

รหัสตำแหน่งกีดขวางที่: CR1604002001

ชื่อลำน้ำ เหมืองหลวง เป็นสาขาของแม่น้ำ แม่ฝง/แม่น้ำลาว/แม่น้ำกก/แม่น้ำโขง
หมู่บ้าน หมู่ที่ 2 ห้วยบง ตำบล ป่าก่อตา อำเภอ แม่ลาว

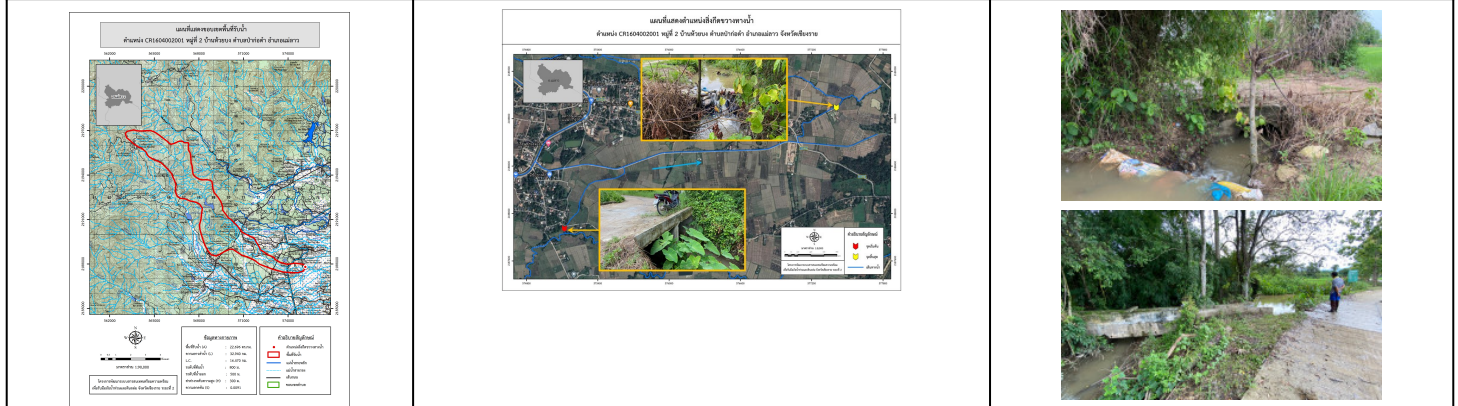
รูปภาพประกอบ

- > โดยธรรมชาติ การทับถมของตะกอน (ลำน้ำตื้นเขิน) ลำน้ำแคบเคียวมาก วัชพืช (หญ้า/กิ่งไม้)
- > โดยมนุษย์ จาก ระบบสาธารณสุข: ท่อลอดถนนที่ตัดลำน้ำมีขนาดเล็กเกินไประบายน้ำหลากไม่ทัน ถนนขนานลำน้ำสร้างกินพื้นที่ลำน้ำ

สภาพปัญหาการกีดขวางทางน้ำ	แนวทางและวิธีการแก้ไขปัญหาเบื้องต้น
เป็นลำห้วยแม่ฝงไหลจากภูเขาผ่านคลองชลประทานแม่ลาวหลังจากนั้นจะแบ่งเป็นสองเส้นโดยเส้นที่มีปัญหาจะเป็นเส้นรอง หน้าตัดลำน้ำจะเล็กลงเรื่อยๆ มีท่อลอดโดยตลอด โดยมีขนาดเล็กสุดเป็นท่อลอดทอกลมเส้นผ่านศูนย์กลาง 1.00 เมตร จำนวน 1 ช่อง ซึ่งมีขนาดเล็กเกินไปไม่สามารถระบายน้ำหลากได้ทันเกิดน้ำท่วมพื้นที่การเกษตรเป็นบริเวณกว้าง ก่อนไหลไปรวมในหนองน้ำขนาดใหญ่ และไหลรวมกับห้วยตาก ก่อนไหลลงแม่น้ำลาว	ข้อมูลพื้นที่รับน้ำของตำแหน่งที่เกิดปัญหา A = 22.7 ตารางกิโลเมตร L0 = 32.94 กิโลเมตร H = 300 เมตร C = 0.15 tc = 5.98 ชั่วโมง l = 15 มิลลิเมตร อัตราการไหลสูงสุด = 14.2 m ³ /s Return period = 10 ปี ขุดลอกลำน้ำตลอดช่วงที่เกิดปัญหาโดยมีขนาดหน้าตัด ความกว้างท้องน้ำ 3.00 เมตร ลึก 1.80 เมตร ความลาดชันด้านข้าง 1:1.5 และท่อลอดให้เปลี่ยนเป็นท่อลอดเหลี่ยมขนาดกว้าง 1.50 เมตร สูง 1.50 เมตร จำนวน 2 ช่อง ตลอดสาย ความลาดชันท้องน้ำ 0.01
