ข้อมูลสภาพปัญหาและแนวทางการแก้ไขปัญหาเบื้องต้น
ของตำแหน่งการกีดขวางทางน้ำ จังหวัดเชียงราย

รหัสตำแหน่งกีดขวางที่: CR1604010002

ชื่อลำน้ำ เหมืองเสียน้ำ
หมู่บ้าน หมู่ที่ 10 ป่าก่อดำ

วันที่สำรวจ: 12 สิงหาคม 2563

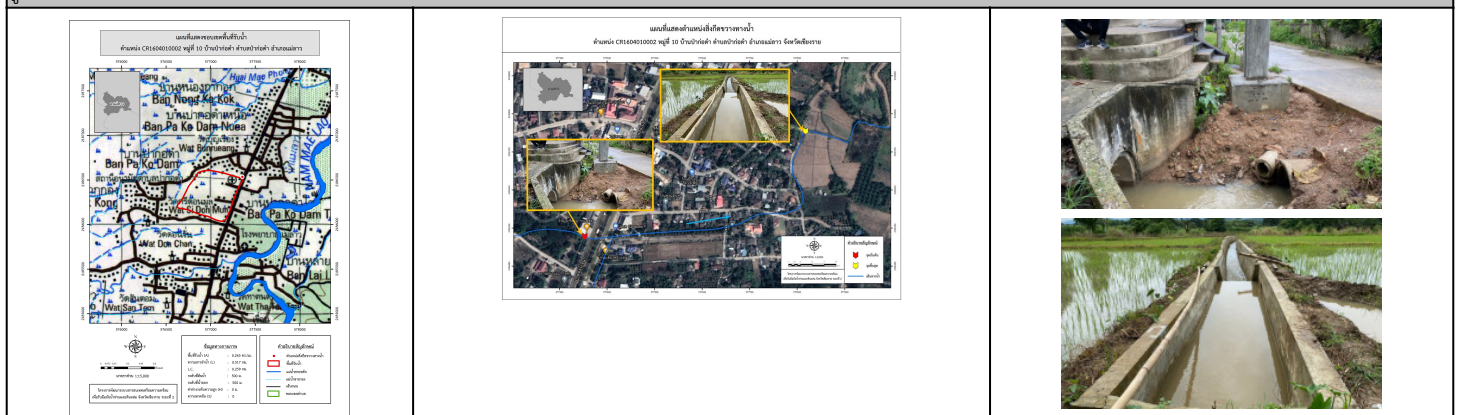
รูปภาพประกอบ

> โดยธรรมชาติ การทับถมของตะกอน (ลำน้ำตื้นเขิน) วัชพืช (หญ้า)

> โดยมนุษย์ จาก ระบบสาธารณสุข: ท่อลอดถนนที่ตัดลำน้ำมีขนาดเล็กเกินไประบายน้ำหลากไม่ทัน วางท่อตามแนวลำน้ำทดแทนลำน้ำเดิม

สภาพปัญหาการกีดขวางทางน้ำ	แนวทางและวิธีการแก้ไขปัญหาเบื้องต้น
<p>เป็นเหมืองเสียน้ำที่รับน้ำจากพื้นที่การเกษตร และชุมชน ช่วงที่ไหลผ่านชุมชนมีการวางท่อลอดบริเวณทางเข้าบ้านเรือน และมีรางระบายน้ำแบบปิดเป็นช่วงๆ เมื่อเกิดฝนตกหนัก ทำให้ระบายน้ำไม่ทันเกิดน้ำเอ่อน้ำภายในชุมชน ช่วงปลายเป็นรางระบายน้ำ คลส. กว้าง 1.50 เมตร ลึก 1.50 เมตร ก่อนไหลลงแม่น้ำลาว</p>	<p>ข้อมูลพื้นที่รับน้ำของตำแหน่งที่เกิดปัญหา $A = 0.27$ ตารางกิโลเมตร $L_0 = 0.52$ กิโลเมตร $H = -$ เมตร $C = 0.2$ $t_c = 21.15$ ชั่วโมง $I = 100$ มิลลิเมตร อัตราการไหลสูงสุด = $1.47 \text{ m}^3/\text{s}$ Return period = 10 ปี</p> <p>ชุดลอกลำน้ำช่วงที่ผ่านชุมชน โดยมีขนาดหน้าตัด ความกว้างท้องน้ำ 1.00 เมตร ลึก 1.50 เมตร ความลาดชันด้านข้าง 1:1.5</p> <p>เปลี่ยนท่อลอดกลมเป็นท่อลอดเหลี่ยมขนาดกว้าง 1.00 เมตร สูง 1.00 เมตร ตลอดสาย และชุดลอกตะกอนในรางระบายน้ำช่วงที่ผ่านชุมชน ความลาดชันท้องน้ำ 0.002</p>
