ข้อมูลสภาพปัญหาและแนวทางการแก้ไขปัญหาเบื้องต้น
ของตำแหน่งการกีดขวางทางน้ำ จังหวัดเชียงราย

รหัสตำแหน่งกีดขวางที่: CR0102002003

ชื่อลำน้ำ ร่องช้าง เป็นสาขาของแม่น้ำ แม่น้ำกรรม/แม่น้ำกก/แม่น้ำโขง ประเภทลำน้ำ ลำห้วย วันที่สำรวจ: 12 สิงหาคม 2563
หมู่บ้าน หมู่ที่ 2 บ้านป่าขาม ตำบล รอบเวียง อำเภอ เมืองเชียงราย จังหวัด เชียงราย

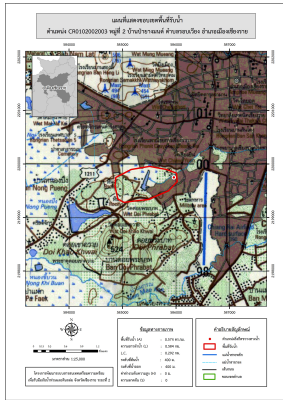
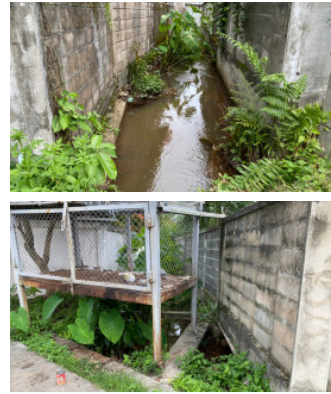
รูปภาพประกอบ

สภาพปัญหาการกีดขวางทางน้ำ	แนวทางและวิธีการแก้ไขปัญหาเบื้องต้น
<p>บริเวณต้นน้ำเป็นหนองน้ำเก่าที่รับน้ำจากคอกเขาควายปัจจุบันหมดสภาพตื้นเขิน และถูกรุกแล้ว ทางเทศบาลนครเชียงรายได้ก่อสร้างวางระบายน้ำคอนกรีตรูปตัวยู ขนาดกว้าง 1.50 เมตร ลึก 1.20 เมตร จากบริเวณหนองน้ำดังกล่าวผ่านชุมชน แต่มีบางช่วงที่ลำน้ำแคบมากไม่สามารถก่อสร้างวางระบายน้ำได้ส่งผลให้ช่วงฝนตกหนักไม่สามารถระบายน้ำได้ให้ไปยังสถานีสูบน้ำได้ทันเกิดน้ำท่วมภายในชุมชน ช่วงท้ายที่ไหลผ่านชุมชนมีการก่อสร้างสถานีสูบน้ำบริเวณหัวสนามบินเก่า และสูบน้ำออกทางวางระบายน้ำไหลลงน้ำแม่กรรม</p> <p>อีกส่วนหนึ่งจะไหลต่อไปยังท่อระบายน้ำและไหลไปที่โรงบำบัดน้ำเสียของเทศบาลฯ และไหลลงแม่น้ำกก</p>	<p>ข้อมูลพื้นที่รับน้ำของตำแหน่งที่เกิดปัญหา</p> <p>$A = 0.57$ ตารางกิโลเมตร $L_0 = 0.58$ กิโลเมตร $H = -$ เมตร $C = 0.25$</p> <p>$t_c = 21.23$ ชั่วโมง $I = 100$ มิลลิเมตร อัตราการไหลสูงสุด = $3.99 \text{ m}^3/\text{s}$</p> <p>Return period = 10 ปี</p> <p>ชุดลอก</p> <p>และปรับปรุงสภาพหนองน้ำดังกล่าวให้เป็นพื้นที่รองรับปริมาณน้ำช่วงฝนตก</p> <p>เพื่อต่อวางระบายน้ำช่วงที่แคบให้สามารถระบายน้ำได้สะดวกก่อนที่จะไหลมายังสถานีสูบน้ำบริเวณหัวสนามบินเก่าเพื่อให้เครื่องสูบน้ำทำงานได้ตลอดช่วงที่ต้องการระบายน้ำออกจากชุมชน</p>
