ข้อมูลสภาพปัญหาและแนวทางการแก้ไขปัญหาเบื้องต้น  
ของตำแหน่งการกีดขวางทางน้ำ จังหวัดเชียงราย

รหัสตำแหน่งกีดขวางที่: CR1603007001

ชื่อลำน้ำ แม่น้ำลาว เป็นสาขาของแม่น้ำ แม่น้ำกก/แม่น้ำโขง  
หมู่บ้าน หมู่ที่ 7 ศรีวังมูล ตำบล บัวสลี อำเภอ แม่ลาว จังหวัด เชียงราย

วันที่สำรวจ: 12 สิงหาคม 2563

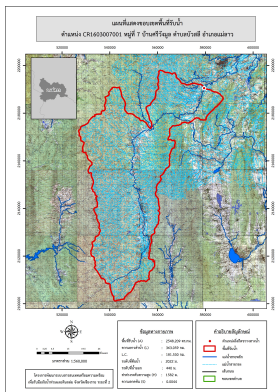
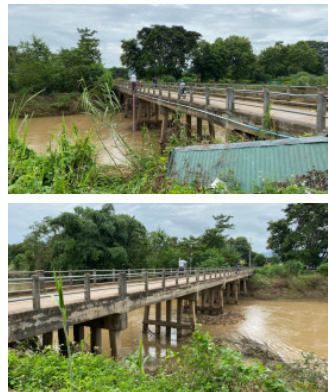
| <p>รูปภาพประกอบ</p> | |

สาเหตุของการกีดขวางลำน้ำ  
> โดยธรรมชาติ ดลิ่งพังการกัดเซาะ การทับถมของตะกอน (ลำน้ำตื้นเขิน) วัชพืช (หญ้า/กิ่งไม้)  
> โดยมนุษย์ จาก การถมดิน สิ่งปฏิกูล  
ระดับการกีดขวาง น้อย คิดเป็น 1-30% หน่วยงานการดำเนินการแก้ไข -  
โดยวิธี ยังไม่ได้ดำเนินการ ผลการดำเนินการ -  
สภาพในปัจจุบันของโครงการที่แก้ไขปัญหา ยังไม่มีแผน

| สภาพปัญหาการกีดขวางทางน้ำ | แนวทางและวิธีการแก้ไขปัญหาเบื้องต้น |
|---|---|
| เป็นสะพานข้ามแม่น้ำลาวตัวสะพานมีขนาดหน้าตัดที่เหมาะสมแล้ว<br>แต่เนื่องจากบริเวณดังกล่าวมีตะกอนลำน้ำมากเกิดเป็นเกาะกลางน้ำ มีต้นไม้วัชพืชขึ้นปกคลุมหนาแน่นบริเวณเกาะกลางน้ำ และริมตลิ่ง ยังมีเศษกิ่งไม้และวัชพืชไหลมาติดตอม่อสะพาน<br>ทำให้เมื่อเกิดน้ำหลากไม่สามารถระบายน้ำได้ทันเกิดน้ำเอ่อล้นตลิ่งด้านเหนือน้ำเข้าท่วมพื้นที่เกษตร | ข้อมูลพื้นที่รับน้ำของตำแหน่งที่เกิดปัญหา<br>$A = 2548.21$ ตารางกิโลเมตร อัตราการไหลสูงสุด = $514.73 \text{ m}^3/\text{s}$<br>Return period = 50 ปี<br>ขุดลอกลำน้ำ กำจัดวัชพืช และต้นไม้ที่กีดขวางทางน้ำโดยมีขนาดหน้าตัดความกว้างท้องน้ำ 50.00 เมตร ลึก 4.50 เมตร ความลาดชันด้านข้าง 1:1 |
