ข้อมูลสภาพปัญหาและแนวทางการแก้ไขปัญหาเบื้องต้น
ของตำแหน่งการกีดขวางทางน้ำ จังหวัดเชียงราย

รหัสตำแหน่งกีดขวางที่: CR1001007001

วันที่สำรวจ: 26 สิงหาคม 2563

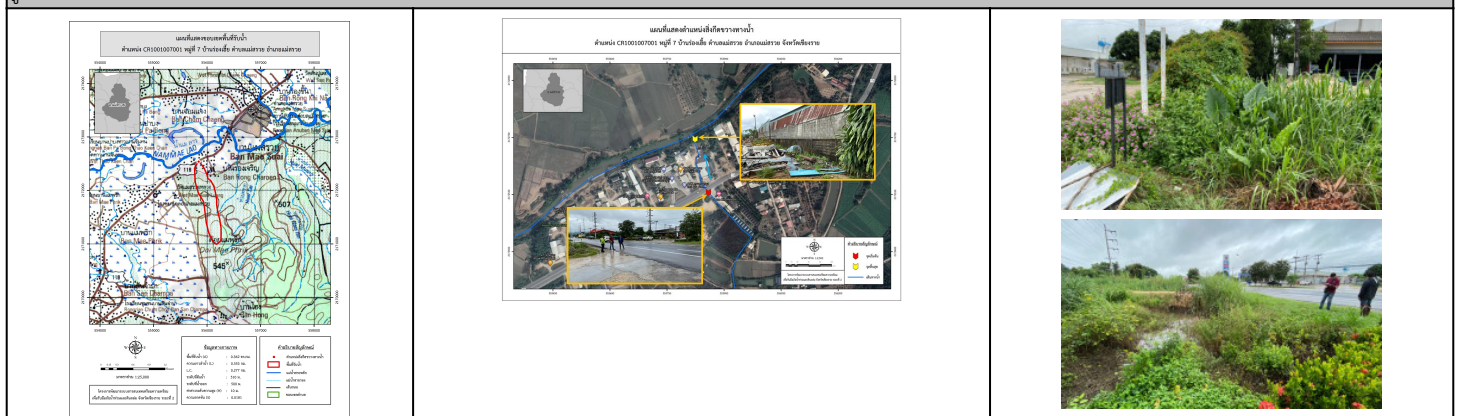
รูปภาพประกอบ

สภาพปัญหาการกีดขวางทางน้ำ	แนวทางและวิธีการแก้ไขปัญหาเบื้องต้น
เป็นลำห้วยที่รับน้ำจากภูเขา เดิมมีท่อลอดถนน และไหลลงแม่น้ำลาวปัจจุบันท่อลอดบริเวณนี้ถูกถมปิดทางน้ำ และไม่มีทางน้ำฝั่งตรงข้ามทำให้เมื่อเกิดน้ำหลากในปริมาณมากมักจะไหลข้ามถนนบริเวณดังกล่าว	ข้อมูลพื้นที่รับน้ำของตำแหน่งที่เกิดปัญหา A = 0.36 ตารางกิโลเมตร L0 = 0.55 กิโลเมตร H = 10 เมตร C = 0.1 tc = 0.2 ชั่วโมง l = 100 มิลลิเมตร อัตราการไหลสูงสุด = 1.01 m ³ /s Return period = 10 ปี วางท่อลอดถนนโดยใช้ท่อลอดกลมมีขนาดเส้นผ่านศูนย์กลาง 1.00 เมตร จำนวน 2 ช่อง และขุดเชื่อมต่อทางน้ำให้ไหลลงแม่น้ำลาวตามแนวลำน้ำเดิม ความลาดชันท้องน้ำ 0.01
