ข้อมูลสภาพปัญหาและแนวทางการแก้ไขปัญหาเบื้องต้น  
ของตำแหน่งการกีดขวางทางน้ำ จังหวัดเชียงราย

รหัสตำแหน่งกีดขวางที่: CR1007008001

ชื่อลำน้ำ ลำห้วย เป็นสาขาของแม่น้ำ แม่น้ำลาว/แม่น้ำกก/แม่น้ำโขง  
หมู่บ้าน หมู่ที่ 8 ห้วยหม่อมเฒ่า ตำบล เจดีย์หลวง อำเภอ แม่สรวย

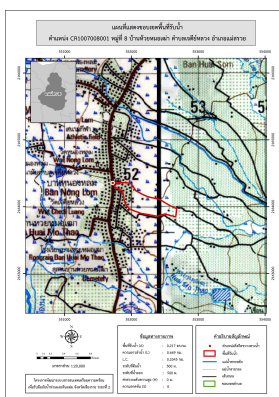
รูปภาพประกอบ

ความยาวของช่วงลำน้ำที่เกิดปัญหา เป็นจุดระยะ น้อยกว่า 10 เมตร การตาดมของลำน้ำ ตาดมผิว วัสดุที่ใช้ตาดมของลำน้ำ คอนกรีต  
ลักษณะความเสียหาย น้ำท่วม ระดับ ปานกลาง ความถี่ที่เกิดความเสียหาย ทุกปี ระดับความเสี่ยง มาก

- > โดยธรรมชาติ การทับถมของตะกอน (ลำน้ำตื้นเขิน)
- > โดยมนุษย์ จาก ระบบสาธารณสุข: ท่อลอดถนนที่ตัดลำน้ำมีขนาดเล็กเกินไประบายน้ำหลากไม่ทัน วางท่อตามแนวลำน้ำทดแทนลำน้ำเดิม

สภาพปัญหาการกีดขวางทางน้ำ	แนวทางและวิธีการแก้ไขปัญหาเบื้องต้น
เป็นลำห้วยที่รับน้ำจากภูเขา และชุมชนบริเวณนั้น มีท่อลอดกลมขนาดเส้นผ่านศูนย์กลาง 0.60 เมตร จำนวน 1 ช่องลอดใต้ถนนเมื่อเกิดน้ำหลากไม่สามารถระบายได้ทันเกิดน้ำไหลข้ามถนน และท่วมชุมชนบริเวณดังกล่าว ลำน้ำก่อนไหลเข้าท่อตาดมคอนกรีต กว้าง 0.60 เมตร ลึก 0.60 เมตร ความลาดชันด้านข้าง 1:1 และช่วงท้าย กว้าง 0.50 เมตร ลึก 0.80 เมตร ชันด้านข้าง 1:1	ข้อมูลพื้นที่รับน้ำของตำแหน่งที่เกิดปัญหา A = 0.22 ตารางกิโลเมตร L0 = 0.67 กิโลเมตร H = - เมตร C = 0.1 tc = 26.73 ชั่วโมง I = 85 มิลลิเมตร อัตราการไหลสูงสุด = 0.51 m <sup>3</sup> /s Return period = 10 ปี เปลี่ยนเป็นใช้ท่อลอดกลมมีขนาดเส้นผ่านศูนย์กลาง 0.60 เมตร จำนวน 2 ช่อง และวางมาตรการขุดลอกตามระยะเวลาที่เหมาะสมของพื้นที่ ความลาดชันท้องน้ำ 0.002
