ข้อมูลสภาพปัญหาและแนวทางการแก้ไขปัญหาเบื้องต้น
ของตำแหน่งการกีดขวางทางน้ำ จังหวัดเชียงราย

รหัสตำแหน่งกีดขวางที่: CR1007008001

ชื่อลำน้ำ ลำห้วย เป็นสาขาของแม่น้ำ แม่น้ำลาว/แม่น้ำกก/แม่น้ำโขง
หมู่บ้าน หมู่ที่ 8 ห้วยหม่อมเฒ่า ตำบล เจดีย์หลวง อำเภอ แม่สรวย

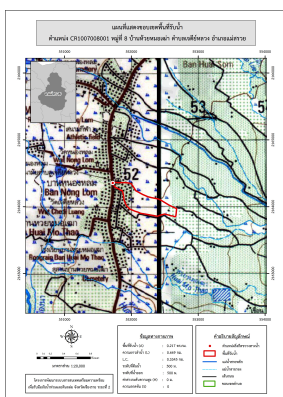
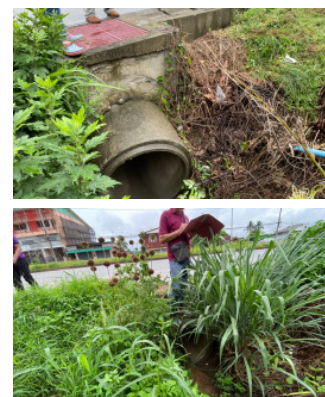
รูปภาพประกอบ

- > โดยธรรมชาติ การทับถมของตะกอน (ลำน้ำตื้นเขิน)
- > โดยมนุษย์ จาก ระบบสาธารณสุข: ท่อลอดถนนที่ตัดลำน้ำมีขนาดเล็กเกินไประบายน้ำหลากไม่ทัน วางท่อตามแนวลำน้ำทดแทนลำน้ำเดิม

สภาพปัญหาการกีดขวางทางน้ำ	แนวทางและวิธีการแก้ไขปัญหาเบื้องต้น
เป็นลำห้วยที่รับน้ำจากภูเขา และชุมชนบริเวณนั้น มีท่อลอดกลมขนาดเส้นผ่านศูนย์กลาง 0.60 เมตร จำนวน 1 ช่องลอดใต้ถนนเมื่อเกิดน้ำหลากไม่สามารถระบายได้ทันเกิดน้ำไหลข้ามถนน และท่วมชุมชนบริเวณดังกล่าว ลำน้ำก่อนไหลเข้าท่อตาดมคอนกรีต กว้าง 0.60 เมตร ลึก 0.60 เมตร ความลาดชันด้านข้าง 1:1 และช่วงท้าย กว้าง 0.50 เมตร ลึก 0.80 เมตร ชันด้านข้าง 1:1	ข้อมูลพื้นที่รับน้ำของตำแหน่งที่เกิดปัญหา A = 0.22 ตารางกิโลเมตร L0 = 0.67 กิโลเมตร H = - เมตร C = 0.1 tc = 26.73 ชั่วโมง I = 85 มิลลิเมตร อัตราการไหลสูงสุด = 0.51 m ³ /s Return period = 10 ปี เปลี่ยนเป็นใช้ท่อลอดกลมมีขนาดเส้นผ่านศูนย์กลาง 0.60 เมตร จำนวน 2 ช่อง และวางมาตรการขุดลอกตามระยะเวลาที่เหมาะสมของพื้นที่ ความลาดชันท้องน้ำ 0.002
