ข้อมูลสภาพปัญหาและแนวทางการแก้ไขปัญหาเบื้องต้น
ของตำแหน่งการกีดขวางทางน้ำ จังหวัดเชียงราย

รหัสตำแหน่งกีดขวางที่: CR1003003001

ชื่อลำน้ำ ห้วยล้อย เป็นสาขาของแม่น้ำ แม่น้ำลาว/แม่น้ำกก/แม่น้ำโขง ประเภทลำน้ำ ลำห้วย
หมู่บ้าน หมู่ที่ 3 สันจำปา ตำบล แม่พริก อำเภอ แม่สรวย จังหวัด เชียงราย

วันที่สำรวจ: 26 สิงหาคม 2563

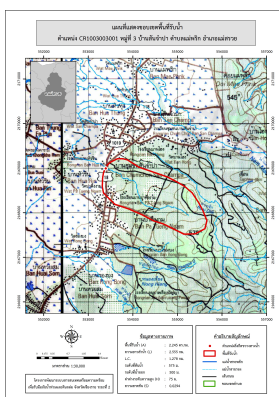
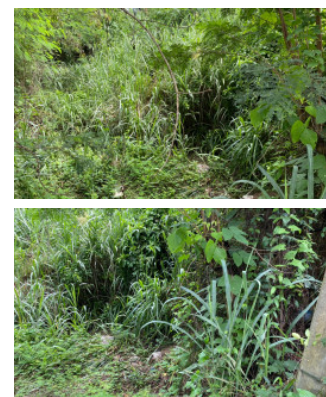
รูปภาพประกอบ

- > โดยธรรมชาติ การทับถมของตะกอน (ลำน้ำตื้นเขิน) วัชพืช (หญ้า/กิ่งไม้)
- > โดยมนุษย์ จาก ระบบสาธารณสุข: ท่อลอดถนนที่ตัดลำน้ำมีขนาดเล็กเกินไประบายน้ำหลากไม่ทัน

สภาพปัญหาการกีดขวางทางน้ำ	แนวทางและวิธีการแก้ไขปัญหาเบื้องต้น
เป็นลำห้วยที่รับน้ำจากภูเขา และชุมชนบริเวณนั้น มีท่อลอดกลมขนาดเส้นผ่านศูนย์กลาง 0.80 เมตร จำนวน 2 ช่องลอดใต้ถนนเมื่อเกิดน้ำหลากไม่สามารถระบายได้ทันเกิดน้ำท่วมชุมชนด้านเหนือ น้ำบริเวณดังกล่าว	ข้อมูลพื้นที่รับน้ำของตำแหน่งที่เกิดปัญหา A = 2.24 ตารางกิโลเมตร L0 = 2.56 กิโลเมตร H = 75 เมตร C = 0.15 tc = 0.53 ชั่วโมง l = 90 มิลลิเมตร อัตราการไหลสูงสุด = 8.42 m ³ /s Return period = 10 ปี
	เปลี่ยนเป็นท่อลอดเหลี่ยมขนาดกว้าง 1.50 เมตร สูง 1.50 เมตร จำนวน 2 ช่อง ขุดลอกลำน้ำ และวางมาตรการขุดลอกตามระยะเวลาที่เหมาะสมของพื้นที่ ความลาดชันท้องน้ำ 0.01
