ข้อมูลสภาพปัญหาและแนวทางการแก้ไขปัญหาเบื้องต้น
ของตำแหน่งการกีดขวางทางน้ำ จังหวัดเชียงราย

รหัสตำแหน่งกีดขวางที่: CR1107009001

วันที่สำรวจ: 26 สิงหาคม 2563

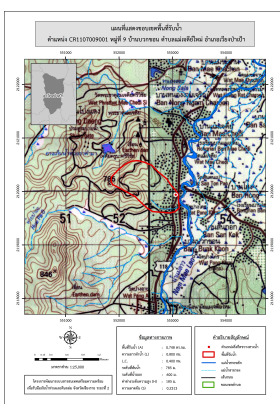
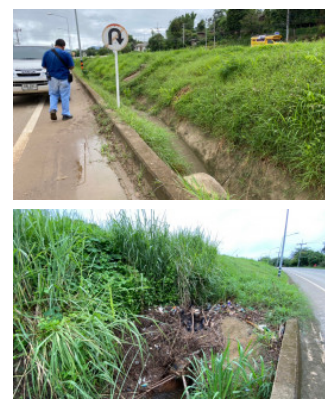
รูปภาพประกอบ

- > โดยธรรมชาติ การทับถมของตะกอน (ลำน้ำตื้นเขิน)
- > โดยมนุษย์ จาก ระบบสาธารณสุข: ถนนขวางทางน้ำ ท่อลอดถนนที่ตัดลำน้ำมีขนาดเล็กเกินไประบายน้ำหลากไม่ทัน วางท่อตามแนวลำน้ำทดแทนลำน้ำเดิม

สภาพปัญหาการกีดขวางทางน้ำ	แนวทางและวิธีการแก้ไขปัญหาเบื้องต้น
<p>เป็นลำห้วยที่รับน้ำจากภูเขาไหล ผ่านทางหลวง เชียงใหม่-เชียงราย</p> <p>มีท่อลอดถนนขนาด 1.00 เมตร จำนวน 1 ช่อง ซึ่งไม่เพียงพอ</p> <p>เมื่อเกิดน้ำหลากทำให้เกิดน้ำเอ่อท่วมข้างบนถนนปิดการจราจรไป 1 ช่องทาง ทาง</p> <p>อบต.</p> <p>ได้ประสานไปทางกรมทางหลวงเพื่อแก้ไขเบื้องต้นทางกรมทางหลวงได้แก้ไขโดยการ</p> <p>ทุบแบริเออร์เพื่อระบายน้ำไปยังอีกฝั่งซึ่งทำให้เกิดน้ำไหลตามผิวทางอาจเกิดอันตรายต่อการสัญจรได้</p>	<p>ข้อมูลพื้นที่รับน้ำของตำแหน่งที่เกิดปัญหา</p> <p>$A = 0.75$ ตารางกิโลเมตร $L0 = 0.8$ กิโลเมตร $H = 185$ เมตร $C = 0.15$</p> <p>$tc = 0.1$ ชั่วโมง $l = 130$ มิลลิเมตร อัตราการไหลสูงสุด = $4.06 \text{ m}^3/\text{s}$</p> <p>Return period = 5 ปี</p> <p>เปลี่ยนเป็นท่อลอดเหลี่ยมขนาดกว้าง 1.50 เมตร สูง 1.20 เมตร จำนวน 2 ช่อง</p> <p>ขุดลอกลำน้ำ และวางมาตรการขุดลอกตามระยะเวลาที่เหมาะสมของพื้นที่</p> <p>ความลาดชันท้องน้ำ 0.01</p>
