ข้อมูลสภาพปัญหาและแนวทางการแก้ไขปัญหาเบื้องต้น
ของตำแหน่งการกีดขวางทางน้ำ จังหวัดเชียงราย

รหัสตำแหน่งกีดขวางทางน้ำ: CR0602016001

ชื่อลำน้ำ เหมืองกลาง เป็นสาขาของแม่น้ำ แม่ น้ำ พุง ประเภทลำน้ำ ลำห้วย
หมู่บ้าน หมู่ที่ 16 สามัคคี ตำบล ป่าแงะ อำเภอ ป่าแดด จังหวัด เชียงราย

วันที่สำรวจ: 15 พฤษภาคม 2563

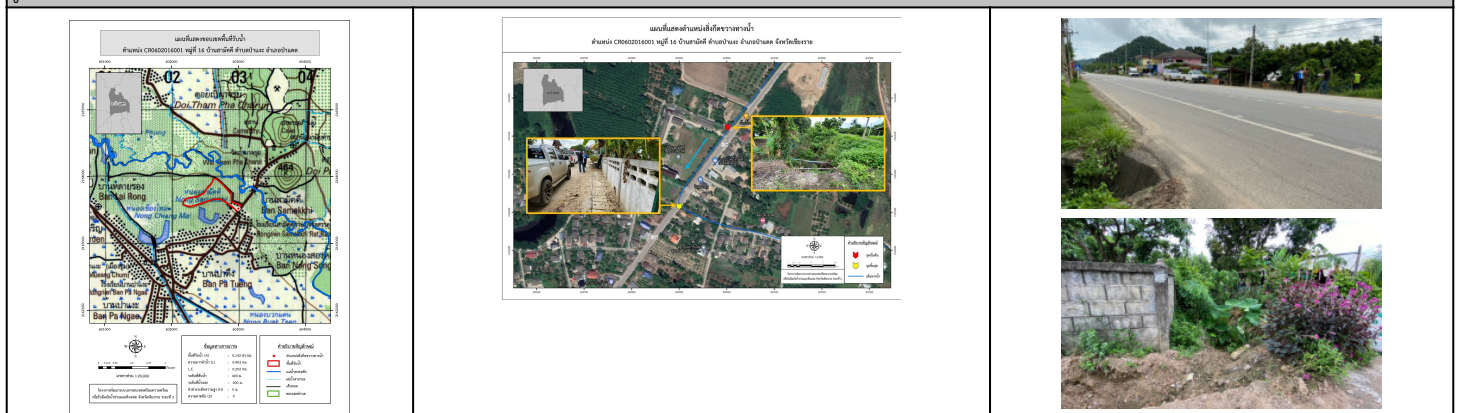
รูปภาพประกอบ

- > โดยธรรมชาติ การทับถมของตะกอน (ลำน้ำตื้นเขิน) วัชพืช (หญ้า)
- > โดยมนุษย์ จาก ระบบสาธารณสุข: ถนนขวางทางน้ำ ท่อลอดถนนที่ตัดลำน้ำมีขนาดเล็กเกินไประบายน้ำหลากไม่ทัน

| สภาพปัญหาการกีดขวางทางน้ำ | แนวทางและวิธีการแก้ไขปัญหาเบื้องต้น |
|--|--|
| เป็นลำเหมืองระบายน้ำออกจากชุมชนมีการวางท่อลอดขนาดเส้นผ่านศูนย์กลาง 1.00 เมตร ลอดใต้ถนนทางหลวงไม่ได้ระดับทำให้เกิดน้ำท่วมขังเมื่อเกิดฝนตกหนัก | ข้อมูลพื้นที่รับน้ำของตำแหน่งที่เกิดปัญหา A = 0.14 ตารางกิโลเมตร L0 = 0.4 กิโลเมตร H = - เมตร C = 0.1 tc = 20.75 ชั่วโมง I = 100 มิลลิเมตร อัตราการไหลสูงสุด = 0.4 m ³ /s Return period = 5 ปี แก้ไขระดับท่อใหม่ และวางท่อลอดถนนขนาดเส้นผ่านศูนย์กลาง 1.20 เมตร แต่แนวลำน้ำเดิม ความลาดชันท้องน้ำ 0.002 |
