ข้อมูลสภาพปัญหาและแนวทางการแก้ไขปัญหาเบื้องต้น  
ของตำแหน่งการกีดขวางทางน้ำ จังหวัดเชียงราย

ชื่อลำน้ำ ลำห้วย  
หมู่บ้าน หมู่ที่ 1 ศรีโพธิ์เงิน

รหัสตำแหน่งกีดขวางที่: CR0606001004  
วันที่สำรวจ: 15 พฤษภาคม 2563

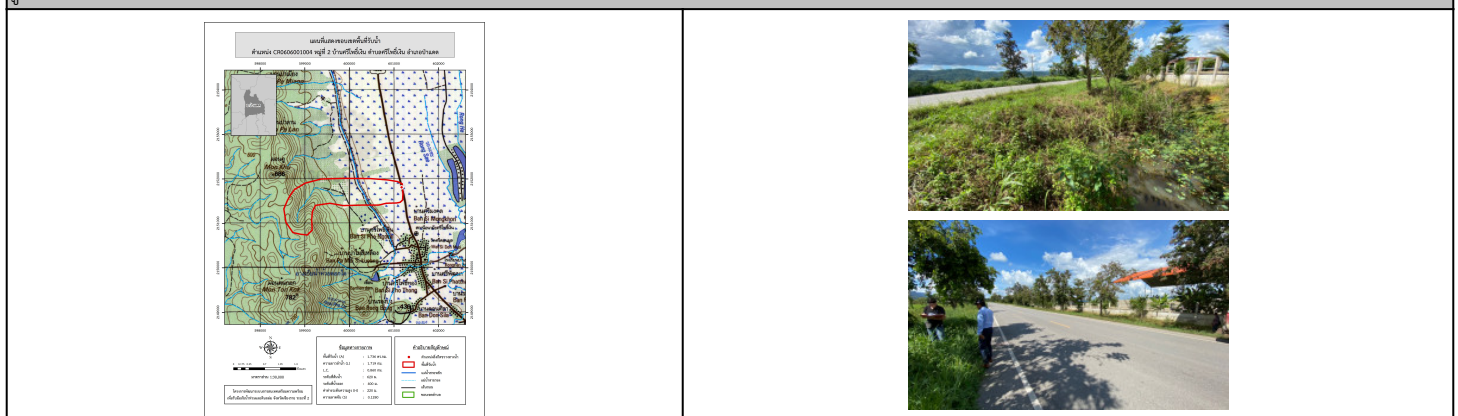
รูปภาพประกอบ

- > โดยธรรมชาติ การทับถมของตะกอน (ลำน้ำตื้นเขิน) วัชพืช (หญ้า)
- > โดยมนุษย์ จาก ระบบสาธารณสุข: ท่อลอดถนนที่ตัดลำน้ำมีขนาดเล็กเกินไประบายน้ำหลากไม่ทัน

ระดับการกีดขวาง ปานกลาง คิดเป็น 30-70%

สภาพปัญหาการกีดขวางทางน้ำ	แนวทางและวิธีการแก้ไขปัญหาเบื้องต้น
เป็นลำน้ำรับน้ำจากภูเขา และพื้นที่เกษตรช่วงที่เกิดปัญหามีการวางท่อลอดกลมขนาดเส้นผ่านศูนย์กลาง 0.80 เมตร จำนวน 1 ช่อง เมื่อมีน้ำหลากทำให้ระบายน้ำไม่ทันเอ่อล้นตลิ่งบริเวณดังกล่าว	ข้อมูลพื้นที่รับน้ำของตำแหน่งที่เกิดปัญหา A = 1.74 ตารางกิโลเมตร L0 = 1.72 กิโลเมตร H = 220 เมตร C = 0.1 tc = 0.22 ชั่วโมง l = 120 มิลลิเมตร อัตราการไหลสูงสุด = 5.79 m <sup>3</sup> /s Return period = 5 ปี ขุดลอกลำน้ำตลอดช่วงดังกล่าว เปลี่ยนเป็นท่อลอดเหลี่ยมขนาดกว้าง 1.50 เมตร สูง 1.50 เมตร จำนวน 2 ช่อง และวางมาตรการขุดลอกตามระยะเวลาที่เหมาะสมของพื้นที่ ความลาดชันท้องน้ำ 0.01
