ข้อมูลสภาพปัญหาและแนวทางการแก้ไขปัญหาเบื้องต้น  
ของตำแหน่งการกีดขวางทางน้ำ จังหวัดเชียงราย

ชื่อลำน้ำ เหมืองหลวง  
หมู่บ้าน หมู่ที่ 2 ชันหอม

รหัสตำแหน่งกีดขวางที่: CR1106002001  
วันที่สำรวจ: 20 พฤษภาคม 2563

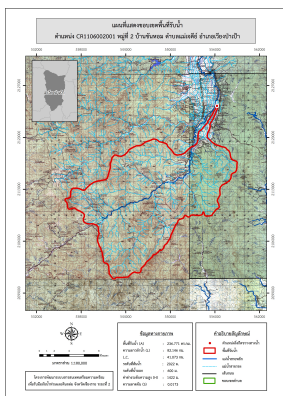
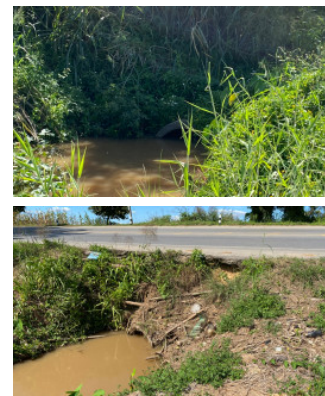
รูปภาพประกอบ

- > โดยธรรมชาติ ตลิ่งพังการกัดเซาะ การทับถมของตะกอน (ลำน้ำตื้นเขิน) วัชพืช (หญ้า)
- > โดยมนุษย์ จาก ระบบสาธารณสุข: ท่อลอดถนนที่ตัดลำน้ำมีขนาดเล็กเกินไประบายน้ำหลากไม่ทัน

สภาพปัญหาการกีดขวางทางน้ำ	แนวทางและวิธีการแก้ไขปัญหาเบื้องต้น
<p>เป็นลำเหมืองรับน้ำจากพื้นที่เกษตรมีลักษณะลำน้ำคดเคี้ยว และมีท่อลอดขนาดเส้นผ่านศูนย์กลาง 1.20 เมตร จำนวน 1 ช่อง เมื่อมีปริมาณน้ำมากทำให้เกิดเซาะบริเวณปากท่อ และเกิดน้ำท่วมพื้นที่เกษตรเป็นบริเวณกว้าง</p>	<p>ข้อมูลพื้นที่รับน้ำของตำแหน่งที่เกิดปัญหา A = 19.99 ตารางกิโลเมตร L0 = 11.26 กิโลเมตร H = 326 เมตร C = 0.1 tc = 1.68 ชั่วโมง l = 35 มิลลิเมตร อัตราการไหลสูงสุด = 19.45 m<sup>3</sup>/s Return period = 10 ปี</p> <p>ขุดลอกลำน้ำตลอดช่วงดังกล่าว เปลี่ยนเป็นท่อลอดเหลี่ยมขนาดกว้าง 2.00 เมตร สูง 1.50 เมตร จำนวน 2 ช่อง และวางมาตรการขุดลอกตามระยะเวลาที่เหมาะสมของพื้นที่ ความลาดชันท้องน้ำ 0.005</p>
