ข้อมูลสภาพปัญหาและแนวทางการแก้ไขปัญหาเบื้องต้น
ของตำแหน่งการกีดขวางทางน้ำ จังหวัดเชียงราย

รหัสตำแหน่งกีดขวางที่: CR1106002001

ชื่อลำน้ำ เหมืองหลวง
หมู่บ้าน หมู่ที่ 2 ชันหอม

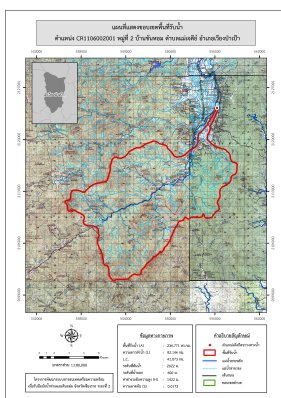
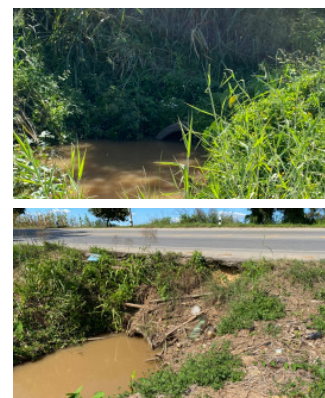
รูปภาพประกอบ

สภาพปัญหาการกีดขวางทางน้ำ	แนวทางและวิธีการแก้ไขปัญหาเบื้องต้น
เป็นลำเหมืองรับน้ำจากพื้นที่เกษตรมีลักษณะลำน้ำคดเคี้ยว และมีท่อลอดขนาดเส้นผ่านศูนย์กลาง 1.20 เมตร จำนวน 1 ช่อง เมื่อมีปริมาณน้ำมากทำให้เกิดเซาะบริเวณปากท่อ และเกิดน้ำท่วมพื้นที่เกษตรเป็นบริเวณกว้าง	ข้อมูลพื้นที่รับน้ำของตำแหน่งที่เกิดปัญหา A = 19.99 ตารางกิโลเมตร L0 = 11.26 กิโลเมตร H = 326 เมตร C = 0.1 tc = 1.68 ชั่วโมง l = 35 มิลลิเมตร อัตราการไหลสูงสุด = 19.45 m ³ /s Return period = 10 ปี ขุดลอกลำน้ำตลอดช่วงดังกล่าว เปลี่ยนเป็นท่อลอดเหลี่ยมขนาดกว้าง 2.00 เมตร สูง 1.50 เมตร จำนวน 2 ช่อง และวางมาตรการขุดลอกตามระยะเวลาที่เหมาะสมของพื้นที่ ความลาดชันท้องน้ำ 0.005
