ข้อมูลสภาพปัญหาและแนวทางการแก้ไขปัญหาเบื้องต้น  
ของตำแหน่งการกีดขวางทางน้ำ จังหวัดเชียงราย

รหัสตำแหน่งกีดขวางที่: CR1103006001

ชื่อลำน้ำ ห้วยแม่อางข้าว  
หมู่บ้าน หมู่ที่ 6 สันตอ

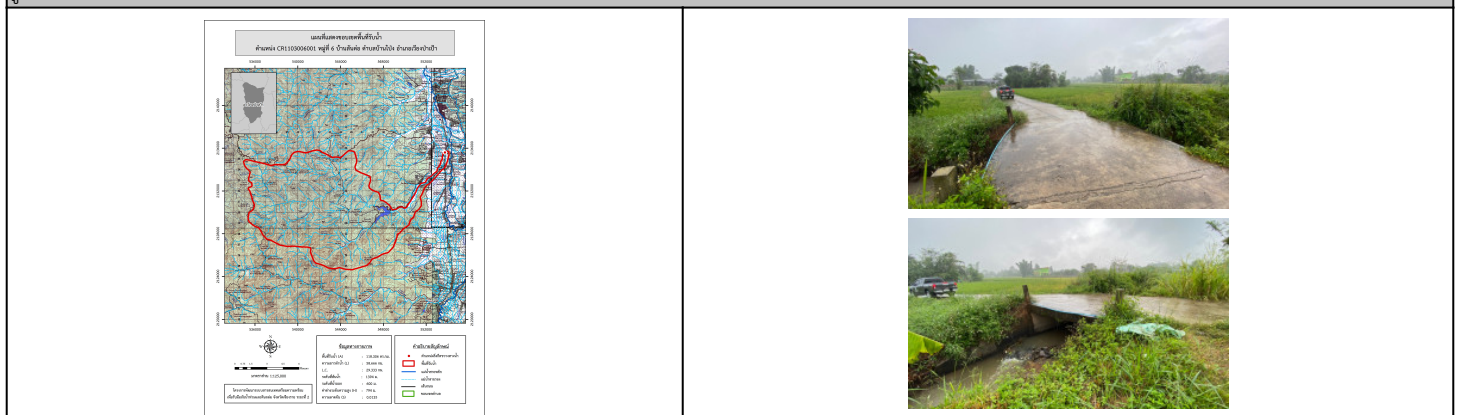
### รูปภาพประกอบ

สภาพปัญหาการกีดขวางทางน้ำ	แนวทางและวิธีการแก้ไขปัญหาเบื้องต้น
<p>ห้วยแม่อางข้าวบริเวณนี้มีท่อลอดเหลี่ยมขนาด กว้าง 3.00 เมตร ลึก 1.50 เมตร</p> <p>ภายในท่อมมีการน้ำกระสอบทรายมาทับถม มีเศษกิ่งไม้ และสิ่งปฏิกูลมาติด</p> <p>ทำให้ช่วงน้ำหลากไม่สามารถระบายน้ำได้เต็มศักยภาพเกิดน้ำท่วมพื้นที่เกษตร และชุมชน</p>	<p>ข้อมูลพื้นที่รับน้ำของตำแหน่งที่เกิดปัญหา</p> <p><math>A = 118.31</math> ตารางกิโลเมตร อัตราการไหลสูงสุด = <math>92.55 \text{ m}^3/\text{s}</math></p> <p>Return period = 25 ปี</p> <p>เนื่องจากลำน้ำก่อนถึงจุดที่มีปัญหาแยกออกเป็น 3</p> <p>เส้นทางดังนั้นจึงคิดอัตราการไหลที่ 1 ใน 3</p> <p>ของอัตราการไหลสูงสุดขุดลอกลำน้ำตลอดช่วงดังกล่าว</p> <p>เปลี่ยนเป็นท่อลอดเหลี่ยมขนาดกว้าง 2.00 เมตร สูง 1.50 เมตร จำนวน 2 ช่อง</p> <p>และวางมาตรการขุดลอกตามระยะเวลาที่เหมาะสมของพื้นที่ ความลาดชันท้องน้ำ 0.005</p>
