ข้อมูลสภาพปัญหาและแนวทางการแก้ไขปัญหาเบื้องต้น
ของตำแหน่งการกีดขวางทางน้ำ จังหวัดเชียงราย

รหัสตำแหน่งกีดขวางที่: CR1103006001

ชื่อลำน้ำ ห้วยแม่อางข้าว
หมู่บ้าน หมู่ที่ 6 สันตอ

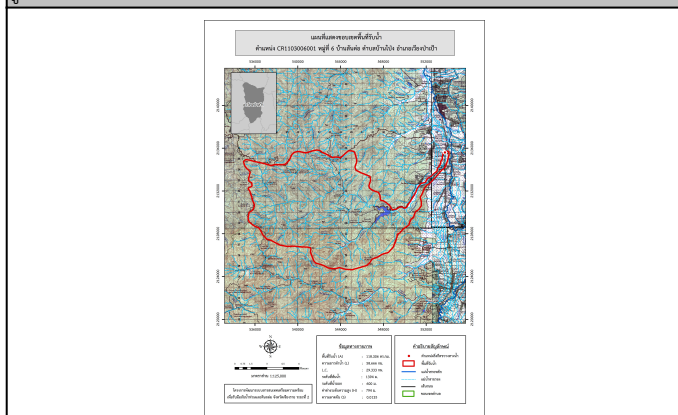
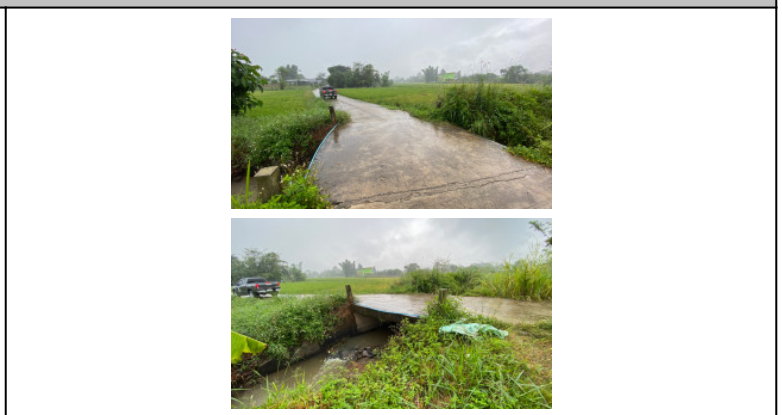
รูปภาพประกอบ

ลักษณะความเสียหาย น้ำท่วม ระดับ ปานกลาง

- > โดยธรรมชาติ การทับถมของตะกอน (ลำน้ำตื้นเขิน) ลำน้ำแคบแควมาก วัชพืช (หญ้า)
 - > โดยมนุษย์ จาก ระบบสาธารณสุขโคต: ท่อลอดถนนที่ตัดลำน้ำมีขนาดเล็กเกินไประบายน้ำหลากไม่ทัน
- การถมดิน สิ่งปฏิกูล อื่นๆ (ท่ออุดตัน)

สภาพปัญหาการกีดขวางทางน้ำ	แนวทางและวิธีการแก้ไขปัญหาเบื้องต้น
<p>ห้วยแม่อางข้าวบริเวณนี้มีท่อลอดเหลี่ยมขนาด กว้าง 3.00 เมตร ลึก 1.50 เมตร</p> <p>ภายในท่อมมีการน้ำกระสอบทรายมากขึ้น มักมีเศษกิ่งไม้ และสิ่งปฏิกูลมาติด</p> <p>ทำให้ช่วงน้ำหลากไม่สามารถระบายน้ำได้เต็มศักยภาพเกิดน้ำท่วมพื้นที่เกษตร และชุมชน</p>	<p>ข้อมูลพื้นที่รับน้ำของตำแหน่งที่เกิดปัญหา</p> <p>$A = 118.31$ ตารางกิโลเมตร อัตราการไหลสูงสุด = $92.55 \text{ m}^3/\text{s}$</p> <p>Return period = 25 ปี</p> <p>เนื่องจากลำน้ำก่อนถึงจุดที่มีปัญหาแยกออกเป็น 3</p> <p>เส้นทางดังนั้นจึงคิดอัตราการไหลที่ 1 ใน 3</p> <p>ของอัตราการไหลสูงสุดขุดลอกลำน้ำตลอดช่วงดังกล่าว</p> <p>เปลี่ยนเป็นท่อลอดเหลี่ยมขนาดกว้าง 2.00 เมตร สูง 1.50 เมตร จำนวน 2 ช่อง</p> <p>และวางมาตรการขุดลอกตามระยะเวลาที่เหมาะสมของพื้นที่ ความลาดชันท้องน้ำ 0.005</p>
