ข้อมูลสภาพปัญหาและแนวทางการแก้ไขปัญหาเบื้องต้น
ของตำแหน่งการกีดขวางทางน้ำ จังหวัดเชียงราย

รหัสตำแหน่งกีดขวางที่: CR1102006001

ชื่อลำน้ำ ห้วยบง เป็นสาขาของแม่น้ำ แม่น้ำลาว/แม่น้ำกก/แม่น้ำโขง ประเภทลำน้ำ ลำห้วย
หมู่บ้าน หมู่ที่ 6 กู่ ตำบล เวียง อำเภอ เวียงป่าเป้า จังหวัด เชียงราย

วันที่สำรวจ: 21 พฤษภาคม 2563

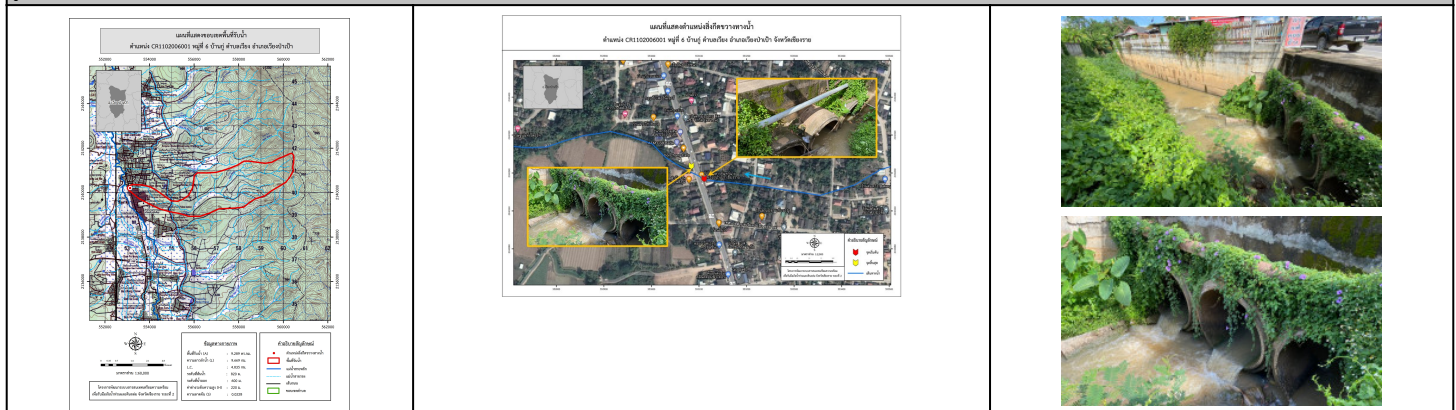
รูปภาพประกอบ

สภาพปัญหาการกีดขวางทางน้ำ	แนวทางและวิธีการแก้ไขปัญหานี้เบื้องต้น
ลำห้วยบงรับน้ำจากภูเขา และชุมชน บริเวณดังกล่าวเป็นท่อลอดกลมขนาดเส้นผ่านศูนย์กลาง 1.20 เมตร จำนวน 3 ช่อง และยังหักเลี้ยวตามถนนไหลได้ถนนไปยังอีกฝั่งระยะทางประมาณ 50 เมตร จึงทำให้การไหลไม่สะดวกประกอบกับในช่วงน้ำหลากมักมีสิ่งปฏิกูลมาติดบริเวณปากท่อจริงทำให้เกิดน้ำท่วมบริเวณด้านเหนือน้ำ	ข้อมูลพื้นที่รับน้ำของตำแหน่งที่เกิดปัญหา $A = 9.29$ ตารางกิโลเมตร $L0 = 9.67$ กิโลเมตร $H = 220$ เมตร $C = 0.15$ $tc = 1.64$ ชั่วโมง $I = 45$ มิลลิเมตร อัตราการไหลสูงสุด = $17.43 \text{ m}^3/\text{s}$ Return period = 10 ปี
	ขุดลอกลำน้ำตลอดช่วงดังกล่าว เปลี่ยนเป็นท่อลอดเหลี่ยมขนาดกว้าง 2.50 เมตร สูง 2.00 เมตร จำนวน 2 ช่อง และวางมาตรการขุดลอกตามระยะเวลาที่เหมาะสมของพื้นที่ ความลาดชันท้องน้ำ 0.01
