ข้อมูลสภาพปัญหาและแนวทางการแก้ไขปัญหาเบื้องต้น
ของตำแหน่งการกีดขวางทางน้ำ จังหวัดเชียงราย

รหัสตำแหน่งกีดขวางที่: CR1201018001

ชื่อลำน้ำ ห้วยแม่เรียบ
หมู่บ้าน หมู่ที่ 18 พุงเจ้า

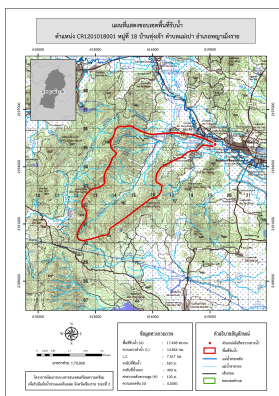
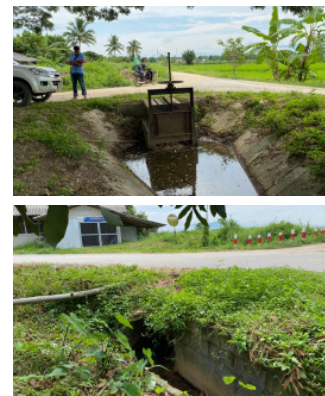
รูปภาพประกอบ

> โดยธรรมชาติ การทับถมของตะกอน (ลำน้ำตื้นเขิน) วัชพืช (หญ้า)

> โดยมนุษย์ จาก ระบบสาธารณสุขโคก: ท่อลอดถนนที่ตัดลำน้ำมีขนาดเล็กเกินไประบายน้ำหลากไม่ทัน

สภาพปัญหาการกีดขวางทางน้ำ	แนวทางและวิธีการแก้ไขปัญหาเบื้องต้น
<p>เป็นเหมืองส่งน้ำแยกจากห้วยแม่เรียบตั้งนั้นจึงคิดปริมาณน้ำ 15 %</p> <p>ของปริมาณน้ำสูงสุด คือ บริเวณนี้ยังมีน้ำที่ระบายจากชุมชนช่วงฝนตกมารวม</p> <p>มีท่อลอดกลมขนาดเส้นผ่านศูนย์กลาง 0.80 เมตร จำนวน 1 ช่อง</p> <p>เมื่อเกิดน้ำหลากมักมีเศษกิ่งไม้ และสิ่งปฏิกูลมาติด</p> <p>จึงไม่สามารถระบายน้ำได้ทันเกิดน้ำท่วมด้านเหนือน้ำ</p>	<p>ข้อมูลพื้นที่รับน้ำของตำแหน่งที่เกิดปัญหา</p> <p>A = 17.5 ตารางกิโลเมตร L0 = 14.83 กิโลเมตร H = 120 เมตร C = 0.1</p> <p>tc = 3.39 ชั่วโมง l = 25 มิลลิเมตร อัตราการไหลสูงสุด = 12.16 m³/s</p> <p>Return period = 10 ปี</p> <p>ขุดลอกลำน้ำตลอดช่วงดังกล่าว เปลี่ยนท่อลอดถนนเป็นขนาดเส้นผ่านศูนย์กลาง 1.00 เมตร จำนวน 2 ช่อง</p> <p>และวางมาตรการขุดลอกตามระยะเวลาที่เหมาะสมของพื้นที่ ความลาดชันท้องน้ำ 0.005</p>
