ข้อมูลสภาพปัญหาและแนวทางการแก้ไขปัญหาเบื้องต้น  
ของตำแหน่งการกีดขวางทางน้ำ จังหวัดเชียงราย

รหัสตำแหน่งกีดขวางที่: CR1203001003

ชื่อลำน้ำ ห้วยเตือ  
หมู่บ้าน หมู่ที่ 1 ห้วยเตือ

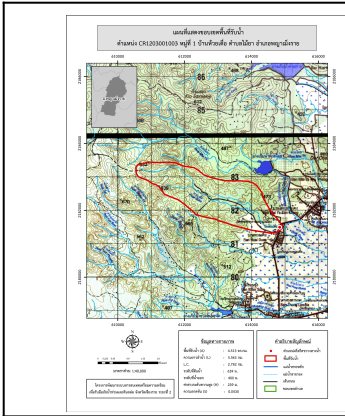
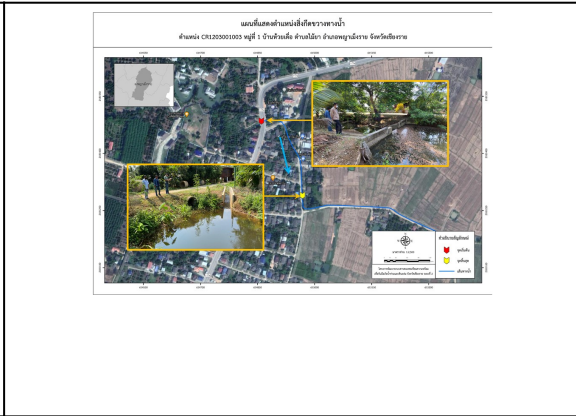
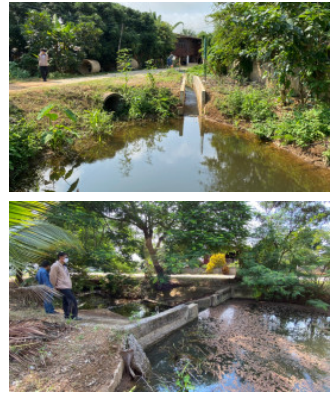
รูปภาพประกอบ

- > โดยธรรมชาติ การทับถมของตะกอน (ลำน้ำตื้นเขิน) วัชพืช (หญ้า/กิ่งไม้)
- > โดยมนุษย์ จาก ระบบสาธารณสุขโคก: ท่อลอดถนนที่ตัดลำน้ำมีขนาดเล็กเกินไประบายน้ำหลากไม่ทัน วางท่อตามแนวลำน้ำทดแทนลำน้ำเดิม

สภาพปัญหาการกีดขวางทางน้ำ	แนวทางและวิธีการแก้ไขปัญหาเบื้องต้น
<p>เป็นลำห้วยที่รับน้ำจากภูเขา และพื้นที่เกษตรบริเวณนี้จะมีท่อลอดเหลี่ยมขนาดกว้าง 1.20 เมตร ลึก 1.20 เมตร จำนวน 2 ช่อง ต่อด้วยฝายน้ำล้น และท่อลอดเหลี่ยมขนาดเท่ากับจุดเริ่มต้น ต่อจากนั้นจะแยกเป็น 2 เส้นทาง 1. เป็นรางระบายน้ำรูปตัวยูขนาดกว้าง 0.80 เมตร ลึก 1.00 เมตร 2. เป็นท่อกลมขนาดเส้นผ่านศูนย์กลาง 1.00 เมตร ทั้ง 2 เส้นจะไหลไปลงห้วยบง และไหลต่อไปยังร่องส่วน และแม่น้ำอิง</p>	<p>ข้อมูลพื้นที่รับน้ำของตำแหน่งที่เกิดปัญหา A = 4.51 ตารางกิโลเมตร L0 = 5.56 กิโลเมตร H = 239 เมตร C = 0.1 tc = 0.84 ชั่วโมง l = 65 มิลลิเมตร อัตราการไหลสูงสุด = 8.16 m<sup>3</sup>/s Return period = 10 ปี</p> <p>1. เพื่อต่อรางระบายน้ำคอนกรีตเสริมเหล็กรูปตัวยูตลอดช่วงที่ผ่านชุมชนจนถึงทางน้ำธรรมชาติ หลังจากนั้นขุดลอกลำน้ำตลอดช่วงจนบรรจบห้วยบง 2. ก่อสร้างรางระบายน้ำคอนกรีตเสริมเหล็กรูปตัวยูทดแทนท่อลอดกลมตลอดช่วงที่ผ่านชุมชนจนถึงทางน้ำธรรมชาติ หลังจากนั้นขุดลอกลำน้ำตลอดช่วงจนบรรจบห้วยบง</p>
