ข้อมูลสภาพปัญหาและแนวทางการแก้ไขปัญหาเบื้องต้น  
ของตำแหน่งการกีดขวางทางน้ำ จังหวัดเชียงราย

รหัสตำแหน่งกีดขวางที่: CR1203002001

ชื่อลำน้ำ เหมืองเสียน้ำ เป็นสาขาของแม่น้ำ ห้วยเตือ/ห้วยบง/ร่องสวน/แม่น้ำอิง  
หมู่บ้าน หมู่ที่ 2 ไม่ยา ตำบล ไม่ยา อำเภอ พญาเม็งราย

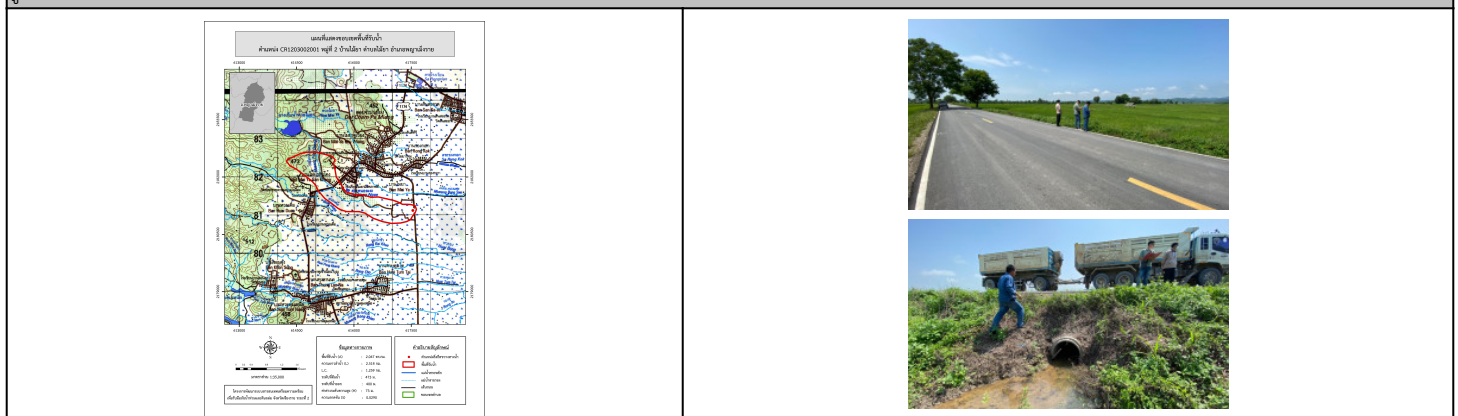
รูปภาพประกอบ

- > โดยธรรมชาติ การทับถมของตะกอน (ลำน้ำตื้นเขิน) ลำน้ำขาดหาย วัชพืช (หญ้า)
- > โดยมนุษย์ จาก ระบบสาธารณูปโภค: ท่อลอดถนนที่ตัดลำน้ำมีขนาดเล็กเกินไประบายน้ำหลากไม่ทัน

ระดับการกีดขวาง มาก คิดเป็น มากกว่า 70%

สภาพปัญหาการกีดขวางทางน้ำ	แนวทางและวิธีการแก้ไขปัญหาเบื้องต้น
เป็นเหมืองเสียน้ำรับน้ำจากพื้นที่เกษตร บริเวณนี้มีท่อลอดขนาด 0.60 เมตร จำนวน 1 ช่อง ด้านท้ายน้ำจะไหลเข้าทุ่งนาไม่มีลำน้ำหลังจากนั้นจะไหลลง ห้วยเตือ ห้วยบง ร่องสวน และแม่น้ำอิงตามลำดับ เมื่อเกิดฝนตกหนักไม่สามารถระบายน้ำได้ทันทำให้เกิดน้ำท่วมพื้นที่เกษตรด้านเหนือ น้ำ	ข้อมูลพื้นที่รับน้ำของตำแหน่งที่เกิดปัญหา A = 2.05 ตารางกิโลเมตร L0 = 2.52 กิโลเมตร H = 73 เมตร C = 0.1 tc = 0.53 ชั่วโมง I = 90 มิลลิเมตร อัตราการไหลสูงสุด = 5.12 m <sup>3</sup> /s Return period = 10 ปี ขุดลอกลำน้ำตลอดช่วง และเปลี่ยนท่อลอดถนนเป็นขนาดเส้นผ่านศูนย์กลาง 1.00 เมตร จำนวน 2 ช่อง และวางมาตรการขุดลอกตามระยะเวลาที่เหมาะสมของพื้นที่ ความลาดชันท้องน้ำ 0.005
