ข้อมูลสภาพปัญหาและแนวทางการแก้ไขปัญหาเบื้องต้น
ของตำแหน่งการกีดขวางทางน้ำ จังหวัดเชียงราย

รหัสตำแหน่งกีดขวางที่: CR1401003001

ชื่อลำน้ำ น้ำต้า เป็นสาขาของแม่น้ำ แม่น้ำอิง/แม่น้ำโขง ประเภทลำน้ำ แม่น้ำสาขา
หมู่บ้าน หมู่ที่ 3 ตำบลห้วยฝ้าย ตำบล ต้า อำเภอ ขุนตาล จังหวัด เชียงราย

วันที่สำรวจ: 23 พฤษภาคม 2563

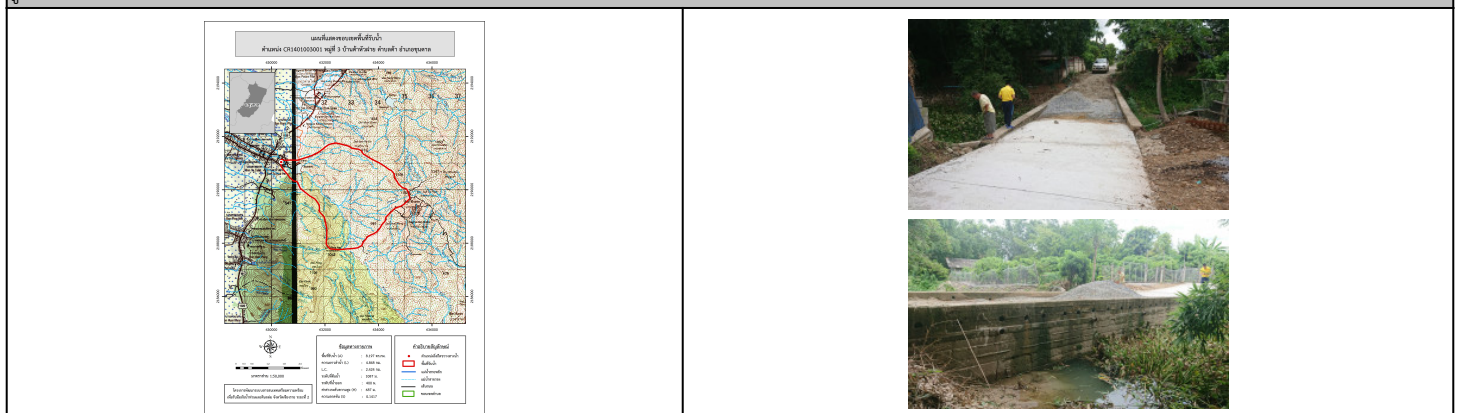
รูปภาพประกอบ

ลักษณะความเสียหาย น้ำท่วม ระดับ ปานกลาง

- > โดยธรรมชาติ การทับถมของตะกอน (ลำน้ำตื้นเขิน) วัชพืช (ผักตบชวา/กิ่งไม้)
- > โดยมนุษย์ จาก สิ่งปฏิกูล อื่นๆ (ฝายน้ำล้น)

ระดับการกีดขวาง ปานกลาง คิดเป็น 30-70%

| สภาพปัญหาการกีดขวางทางน้ำ | แนวทางและวิธีการแก้ไขปัญหาเบื้องต้น |
|--|---|
| เป็นฝายน้ำล้นก่อสร้างเพื่อเป็นทางข้ามลำน้ำ มีฝายน้ำล้นอีกตัวด้านเหนือน้ำประมาณ 50 เมตร เมื่อเกิดน้ำหลากจะกัดเซาะบริเวณคอฝายทำให้ถนนบริเวณดังกล่าวได้รับความเสียหาย | ข้อมูลพื้นที่รับน้ำของตำแหน่งที่เกิดปัญหา A = 8.2 ตารางกิโลเมตร L0 = 4.85 กิโลเมตร H = 687 เมตร C = 0.1 tc = 0.48 ชั่วโมง l = 90 มิลลิเมตร อัตราการไหลสูงสุด = 20.51 m ³ /s Return period = 10 ปี |

| สภาพปัญหาการกีดขวางทางน้ำ | แนวทางและวิธีการแก้ไขปัญหาเบื้องต้น |
|--|---|
| | รื้อถอนฝายดังกล่าว และก่อสร้างสะพานทดแทน |
