ข้อมูลสภาพปัญหาและแนวทางการแก้ไขปัญหาเบื้องต้น  
ของตำแหน่งการกีดขวางทางน้ำ จังหวัดเชียงราย

ชื่อลำน้ำ ห้วยข้าวหลาม  
หมู่บ้าน หมู่ที่ 11 ก้อใต้

รหัสตำแหน่งกีดขวางที่: CR0405011001  
วันที่สำรวจ: 24 พฤษภาคม 2563

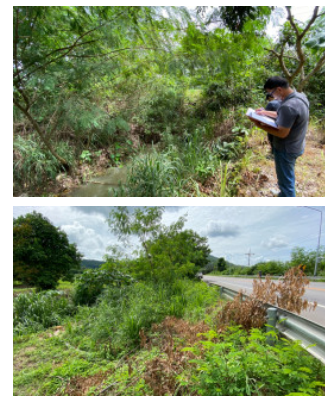
รูปภาพประกอบ

- > โดยธรรมชาติ การทับถมของตะกอน (ลำน้ำตื้นเขิน) วัชพืช (หญ้า/กิ่งไม้)
- > โดยมนุษย์ จาก ระบบสาธารณสุข: ท่อลอดถนนที่ตัดลำน้ำมีขนาดเล็กเกินไประบายน้ำหลากไม่ทัน

สภาพปัญหาการกีดขวางทางน้ำ	แนวทางและวิธีการแก้ไขปัญหายเบื้องต้น
<p>เป็นลำห้วยที่รับน้ำจากภูเขา และพื้นที่เกษตร มีท่อลอดถนนขนาดเส้นผ่านศูนย์กลาง 1.00 เมตร จำนวน 2 ช่อง มีวัชพืชขึ้นเต็มพื้นที่ลำน้ำ เมื่อเกิดน้ำหลากจะพัดพาเศษไม้และสิ่งปฏิกูลมาติดบริเวณปากท่อทำให้น้ำระบายไม่ทันเอ่อล้นตลิ่งเข้าท่วมพื้นที่เกษตรด้านเหนือน้ำ</p>	<p>ข้อมูลพื้นที่รับน้ำของตำแหน่งที่เกิดปัญหา A = 0.61 ตารางกิโลเมตร L0 = 0.45 กิโลเมตร H = 160 เมตร C = 0.1 tc = 0.05 ชั่วโมง l = 130 มิลลิเมตร อัตราการไหลสูงสุด = 2.2 m<sup>3</sup>/s Return period = 5 ปี</p> <p>ขุดลอกลำน้ำตลอดช่วงดังกล่าว เปลี่ยนเป็นท่อลอดเหลี่ยมขนาดกว้าง 1.20 เมตร สูง 1.20 เมตร จำนวน 2 ช่อง และวางมาตรการขุดลอกตามระยะเวลาที่เหมาะสมของพื้นที่ ความลาดชันท้องน้ำ 0.005</p>
