ข้อมูลสภาพปัญหาและแนวทางการแก้ไขปัญหาเบื้องต้น
ของตำแหน่งการกีดขวางทางน้ำ จังหวัดเชียงราย

รหัสตำแหน่งกีดขวางที่: CR0405011001

วันที่สำรวจ: 24 พฤษภาคม 2563

ชื่อลำน้ำ ห้วยข้าวหลาม
หมู่บ้าน หมู่ที่ 11 ก้อใต้

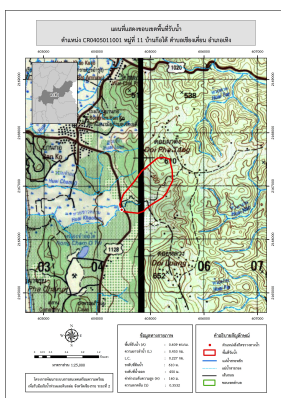
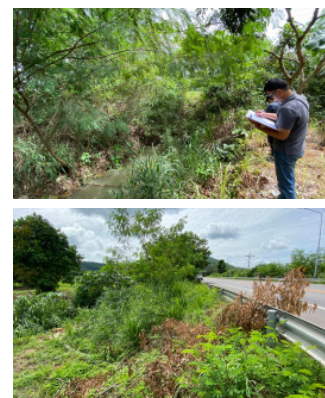
รูปภาพประกอบ

- > โดยธรรมชาติ การทับถมของตะกอน (ลำน้ำตื้นเขิน) วัชพืช (หญ้า/กิ่งไม้)
- > โดยมนุษย์ จาก ระบบสาธารณสุข: ท่อลอดถนนที่ตัดลำน้ำมีขนาดเล็กเกินไประบายน้ำหลากไม่ทัน

สภาพปัญหาการกีดขวางทางน้ำ	แนวทางและวิธีการแก้ไขปัญหาเบื้องต้น
<p>เป็นลำห้วยที่รับน้ำจากภูเขา และพื้นที่เกษตร</p> <p>มีท่อลอดถนนขนาดเส้นผ่านศูนย์กลาง 1.00 เมตร จำนวน 2 ช่อง</p> <p>มีวัชพืชขึ้นเต็มพื้นที่ลำน้ำ</p> <p>เมื่อเกิดน้ำหลากจะพัดพาเศษไม้และสิ่งปลูกมาติดบริเวณปากท่อทำให้น้ำระบายไม่ทันเอ่อล้นตลิ่งเข้าท่วมพื้นที่เกษตรด้านเหนือน้ำ</p>	<p>ข้อมูลพื้นที่รับน้ำของตำแหน่งที่เกิดปัญหา</p> <p>$A = 0.61$ ตารางกิโลเมตร $L_0 = 0.45$ กิโลเมตร $H = 160$ เมตร $C = 0.1$</p> <p>$tc = 0.05$ ชั่วโมง $I = 130$ มิลลิเมตร อัตราการไหลสูงสุด = $2.2 \text{ m}^3/\text{s}$</p> <p>Return period = 5 ปี</p> <p>ขุดลอกลำน้ำตลอดช่วงดังกล่าว เปลี่ยนเป็นท่อลอดเหลี่ยมขนาดกว้าง 1.20 เมตร สูง 1.20 เมตร จำนวน 2 ช่อง</p> <p>และวางมาตรการขุดลอกตามระยะเวลาที่เหมาะสมของพื้นที่ ความลาดชันท้องน้ำ 0.005</p>
