ข้อมูลสภาพปัญหาและแนวทางการแก้ไขปัญหาเบื้องต้น
ของตำแหน่งการกีดขวางทางน้ำ จังหวัดเชียงราย

รหัสตำแหน่งกีดขวางที่: CR0403005002

ชื่อลำน้ำ ห้วยปล่อง เป็นสาขาของแม่น้ำ แม่น้ำอิง/แม่น้ำโขง ประเภทลำน้ำ ลำห้วย
หมู่บ้าน หมู่ที่ 5 ปล่องตลาด ตำบล ปล่อง อำเภอ เทิง จังหวัด เชียงราย

วันที่สำรวจ: 24 พฤษภาคม 2563

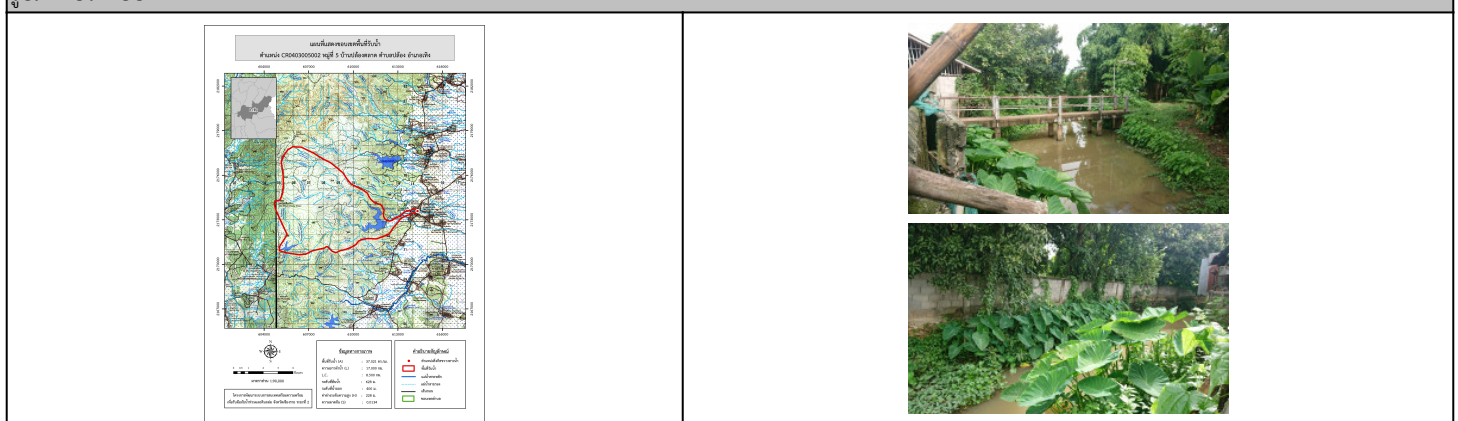
รูปภาพประกอบ

- > โดยธรรมชาติ การทับถมของตะกอน (ลำน้ำตื้นเขิน) วัชพืช (ผักตบชวา/หญ้า)
- > โดยมนุษย์ จาก ระบบสาธารณสุข: สะพานมีหน้าตัดแคบเกินไป หรือมีตอม่อมากเกินไปในช่วงฤดูน้ำหลากระบายไม่ทัน

ระดับการกีดขวาง ปานกลาง คิดเป็น 30-70% หน่วยงานการดำเนินการแก้ไข -

สภาพปัญหาการกีดขวางทางน้ำ	แนวทางและวิธีการแก้ไขปัญหาเบื้องต้น
เป็นสะพานข้ามลำน้ำห้วยปล่องใช้เป็นทางสัญจรของรถมอเตอร์ไซด์ และประชาชนในพื้นที่ มีตอม่อถล่มมีเศษกิ่งไม้ และสิ่งปฏิกูลไหลมาติดบริเวณตอม่อสะพานเป็นจำนวนมากทำให้เกิดน้ำเอ่อล้นตลิ่งด้านเหนือน้ำ	ข้อมูลพื้นที่รับน้ำของตำแหน่งที่เกิดปัญหา A = 37.02 ตารางกิโลเมตร อัตราการไหลสูงสุด = 50.34 m ³ /s Return period = 25 ปี ขุดลอกลำน้ำตลอดช่วงดังกล่าว กำจัดวัชพืช และต้นไม้ที่กีดขวางทางน้ำ และนำกิ่งไม้และสิ่งปฏิกูลออกก่อนถึงฤดูน้ำหลาก
