ข้อมูลสภาพปัญหาและแนวทางการแก้ไขปัญหาเบื้องต้น  
ของตำแหน่งการกีดขวางทางน้ำ จังหวัดเชียงราย

รหัสตำแหน่งกีดขวางที่: CR0401005001

ชื่อลำน้ำ ห้วยกิวจัน  
หมู่บ้าน หมู่ที่ 5 ห้วยโง

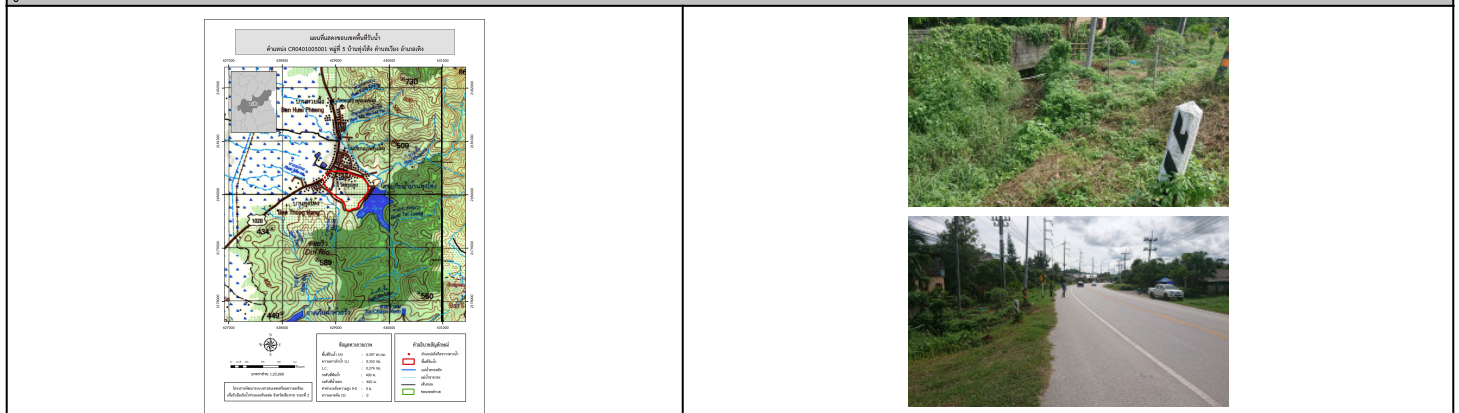
รูปภาพประกอบ

- > โดยธรรมชาติ การทับถมของตะกอน (ลำน้ำตื้นเขิน) วัชพืช (หญ้า/กิ่งไม้)
  - > โดยมนุษย์ จาก สิ่งปลูกสร้างเป็นของส่วนบุคคล หรือส่วนบุคคล : เป็นส่วนอาคาร หลัง รั้ว 2 หลัง อื่นๆ
- ระบบสาธารณสุขโลก: ท่อลอดถนนที่ตัดลำน้ำมีขนาดเล็กเกินไประบายน้ำหลากไม่ทัน
- การถมดิน สิ่งปลูก

ระดับการกีดขวาง ปานกลาง คิดเป็น 30-70%

สภาพปัญหาการกีดขวางทางน้ำ	แนวทางและวิธีการแก้ไขปัญหาเบื้องต้น
เป็นลำห้วยที่ไหลลงมาจากภูเขา มีท่อลอดถนนขนาดเส้นผ่านศูนย์กลาง 0.80 เมตร จำนวน 2 ช่อง ก่อนไหลเข้าที่มีรั้วบ้านสร้างรูกลำน้ำ 1 หลัง มีวัชพืช และตะกอนมากอุดตันภายในท่อ เมื่อเกิดน้ำหลากไม่สามารถระบายน้ำได้ทันทำให้เอ่อท่วมด้านเหนือน้ำ	ข้อมูลพื้นที่รับน้ำของตำแหน่งที่เกิดปัญหา A = 0.4 ตารางกิโลเมตร L0 = 0.55 กิโลเมตร H = - เมตร C = 0.1 tc = 24.28 ชั่วโมง l = 90 มิลลิเมตร อัตราการไหลสูงสุด = 0.99 m <sup>3</sup> /s Return period = 10 ปี
	ขุดลอกลำน้ำตลอดช่วงดังกล่าว เปลี่ยนเป็นท่อลอดเหลี่ยมขนาดกว้าง 1.00 เมตร สูง 1.00 เมตร จำนวน 2 ช่อง และวางมาตรการขุดลอกตามระยะเวลาที่เหมาะสมของพื้นที่ ความลาดชันท้องน้ำ 0.005
