ข้อมูลสภาพปัญหาและแนวทางการแก้ไขปัญหาเบื้องต้น
ของตำแหน่งการกีดขวางทางน้ำ จังหวัดเชียงราย

รหัสตำแหน่งกีดขวางที่: CR0401021001

ชื่อลำน้ำ ลำห้วย เป็นสาขาของแม่น้ำ ร่องเปา/แม่น้ำอิง ประเภทลำน้ำ ลำห้วย
หมู่บ้าน หมู่ที่ 21 ห้วยไคร้เหนือ ตำบล เวียง อำเภอ เติง จังหวัด เชียงราย

วันที่สำรวจ: 24 พฤษภาคม 2563

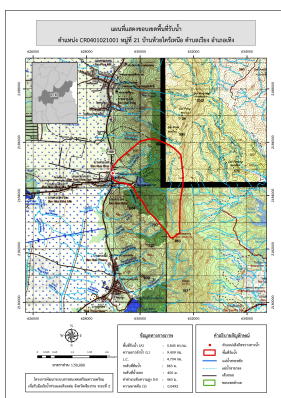
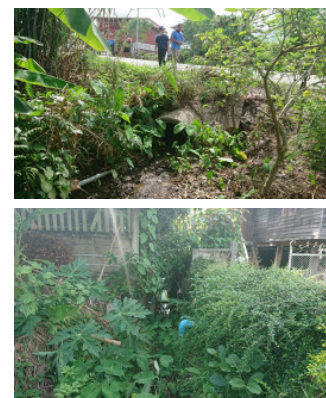
รูปภาพประกอบ

- > โดยธรรมชาติ การทับถมของตะกอน (ลำน้ำตื่นเงิน) วัชพืช (หญ้า/กิ่งไม้)
- > โดยมนุษย์ จาก ระบบสาธารณสุข: ท่อลอดถนนที่ตัดลำน้ำมีขนาดเล็กเกินไประบายน้ำหลากไม่ทัน

สภาพปัญหาการกีดขวางทางน้ำ	แนวทางและวิธีการแก้ไขปัญหาเบื้องต้น
เป็นลำห้วยที่ไหลลงมาจากภูเขาเมื่อถึงน้ำขนาดเล็กรองรับน้ำก่อนไหลลงมายังจุดดังกล่าว ดังนั้นจึงคิดปริมาณน้ำ 50 % ของปริมาณน้ำสูงสุด คือ 3.65 ลบ.ม./วินาที มีท่อลอดถนนขนาดเส้นผ่านศูนย์กลาง 0.80 เมตร จำนวน 1 ช่อง มีวัชพืช และตะกอนมากอุดตันภายในท่อ เมื่อเกิดน้ำหลากไม่สามารถระบายน้ำได้ทันทำให้เอ่อท่วมด้านเหนือน้ำ	ข้อมูลพื้นที่รับน้ำของตำแหน่งที่เกิดปัญหา A = 5.85 ตารางกิโลเมตร L0 = 9.41 กิโลเมตร H = 463 เมตร C = 0.1 tc = 1.19 ชั่วโมง l = 45 มิลลิเมตร อัตราการไหลสูงสุด = 7.31 m ³ /s Return period = 10 ปี
	ขุดลอกลำน้ำตลอดช่วงดังกล่าว เปลี่ยนเป็นท่อลอดเหลี่ยมขนาดกว้าง 1.20 เมตร สูง 1.20 เมตร จำนวน 1 ช่อง และวางมาตรการขุดลอกตามระยะเวลาที่เหมาะสมของพื้นที่ ความลาดชันท้องน้ำ 0.005
