ข้อมูลสภาพปัญหาและแนวทางการแก้ไขปัญหาเบื้องต้น
ของตำแหน่งการกีดขวางทางน้ำ จังหวัดเชียงราย

รหัสตำแหน่งกีดขวางที่: CR0513008002

ชื่อลำน้ำ ลำเหมืองห้วยสำน เป็นสาขาของแม่น้ำ ห้วยสำน/หนองอ่าง/น้ำพุ/แม่น้ำอิง ประเภทลำน้ำ ลำห้วย วันที่สำรวจ: 24 พฤษภาคม 2563
 หมู่บ้าน หมู่ที่ 8 เก่าหกแยก ตำบล เมืองพาน อำเภอ พาน จังหวัด เชียงราย

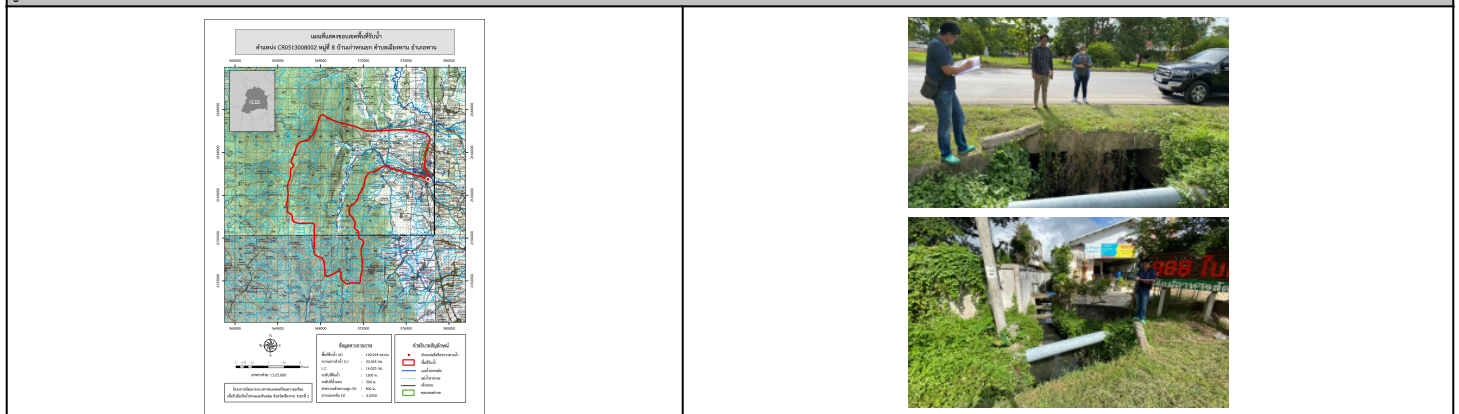
รูปภาพประกอบ

- > โดยธรรมชาติ การทับถมของตะกอน (ลำน้ำตื้นเขิน)
 - > โดยมนุษย์ จาก ระบบสาธารณูปโภค: ท่อลอดถนนที่ตัดลำน้ำมีขนาดเล็กเกินไประบายน้ำหลากไม่ทัน
- การถมดิน สิ่งปลูก

สภาพปัญหาการกีดขวางทางน้ำ	แนวทางและวิธีการแก้ไขปัญหาเบื้องต้น
<p>ลำเหมืองห้วยสำนช่วงนี้มีการก่อสร้างวางระบายน้ำคอนกรีตรูปตัวยูตลอดทั้งเส้นจากในตัวอำเภอพาน จุดนี้เป็นท่อลอดเหลี่ยม ขนาดขนาดกว้าง 1.00 เมตร สูง 1.00 เมตร จำนวน 2 ช่อง ซึ่งมีขนาดใกล้เคียงกับขนาดที่เหมาะสม แต่ภายในวางระบายน้ำ และท่อมีตะกอน วัชพืช และสิ่งปลูกอยู่มาก จึงทำให้น้ำไหลได้ไม่เต็มศักยภาพ</p> <p>อีกทั้งทางด้านท้ายน้ำยังคงเป็นลำน้ำธรรมชาติไม่มีการตาดผิววัชพืชขึ้นหนาแน่น และตื้นเขินเมื่อเกิดน้ำหลากจึงทำให้ไม่สามารถระบายน้ำได้ทันเกิดน้ำท่วมในชุมชนบริเวณนั้น</p>	<p>ข้อมูลพื้นที่รับน้ำของตำแหน่งที่เกิดปัญหา</p> <p>$A = 100.92$ ตารางกิโลเมตร อัตราการไหลสูงสุด = $85.15 \text{ m}^3/\text{s}$</p> <p>Return period = 25 ปี</p> <p>ขุดลอกลำน้ำตลอดช่วงดังกล่าว กำจัดวัชพืช และต้นไม้ที่กีดขวางทางน้ำ และนำกิ่งไม้และสิ่งปลูกออกก่อนถึงฤดูน้ำหลาก</p>
