ข้อมูลสภาพปัญหาและแนวทางการแก้ไขปัญหาเบื้องต้น
ของตำแหน่งการกีดขวางทางน้ำ จังหวัดเชียงราย

รหัสตำแหน่งกีดขวางที่: CM2104001001

ชื่อลำน้ำ ลำเหมือง เป็นสาขาของแม่น้ำ ห้วยसान/หนองอ่าง/น้ำพุ/แม่น้ำอิง
หมู่บ้าน หมู่ที่ 1 เด่น ตำบล เมืองพาน อำเภอ พาน

วันที่สำรวจ: 24 พฤษภาคม 2563

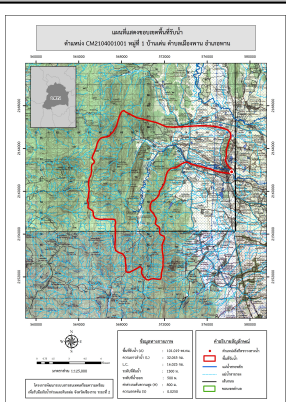
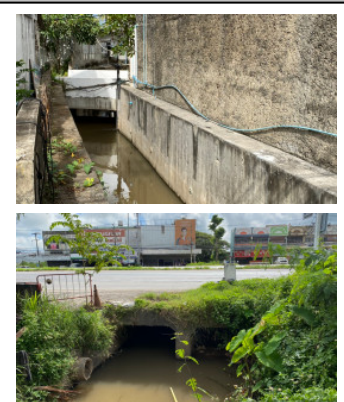
รูปภาพประกอบ

- > โดยธรรมชาติ การทับถมของตะกอน (ลำน้ำตื้นเขิน)
 - > โดยมนุษย์ จาก ระบบสาธารณสุข: ท่อลอดถนนที่ตัดลำน้ำมีขนาดเล็กเกินไประบายน้ำหลากไม่ทัน
- การถมดิน สิ่งปลูก

สภาพปัญหาการกีดขวางทางน้ำ	แนวทางและวิธีการแก้ไขปัญหเบื้องต้น
<p>ลำเหมืองห้วยसानช่วงนี้มีการก่อสร้างวางระบายน้ำคอนกรีตรูปตัวยูตลอดทั้งเส้นจากในตำบลอำเภอพาน จุดนี้เป็นท่อลอดเหลี่ยม ขนาดขนาดกว้าง 1.20 เมตร สูง 1.20 เมตร จำนวน 2 ช่อง ซึ่งมีขนาดใกล้เคียงกับขนาดที่เหมาะสม แต่ภายในวางระบายน้ำ และท่อมิตะกอน วัชพืช และสิ่งปลูกอยู่มาก จึงทำให้น้ำไหลได้ไม่เต็มศักยภาพ</p> <p>อีกทั้งทางด้านท้ายน้ำยังคงเป็นลำน้ำธรรมชาติไม่มีการตาดผิววัชพืชขึ้นหนาแน่น และตื้นเขินเมื่อเกิดน้ำหลากจึงทำให้ไม่สามารถระบายน้ำได้ทันเกิดน้ำท่วมในชุมชนบริเวณนั้น</p>	<p>ข้อมูลพื้นที่รับน้ำของตำแหน่งที่เกิดปัญหา</p> <p>$A = 101.02$ ตารางกิโลเมตร อัตราการไหลสูงสุด = $85.2 \text{ m}^3/\text{s}$</p> <p>Return period = 25 ปี</p> <p>ขุดลอกลำน้ำตลอดช่วงดังกล่าว กำจัดวัชพืช และต้นไม้ที่กีดขวางทางน้ำ และนำกิ่งไม้และสิ่งปลูกออกก่อนถึงฤดูน้ำหลาก</p>
