ข้อมูลสภาพปัญหาและแนวทางการแก้ไขปัญหาเบื้องต้น
ของตำแหน่งการกีดขวางทางน้ำ จังหวัดเชียงราย

รหัสตำแหน่งกีดขวางที่: CR0510011002

ชื่อลำน้ำ เหมืองเสียน้ำ

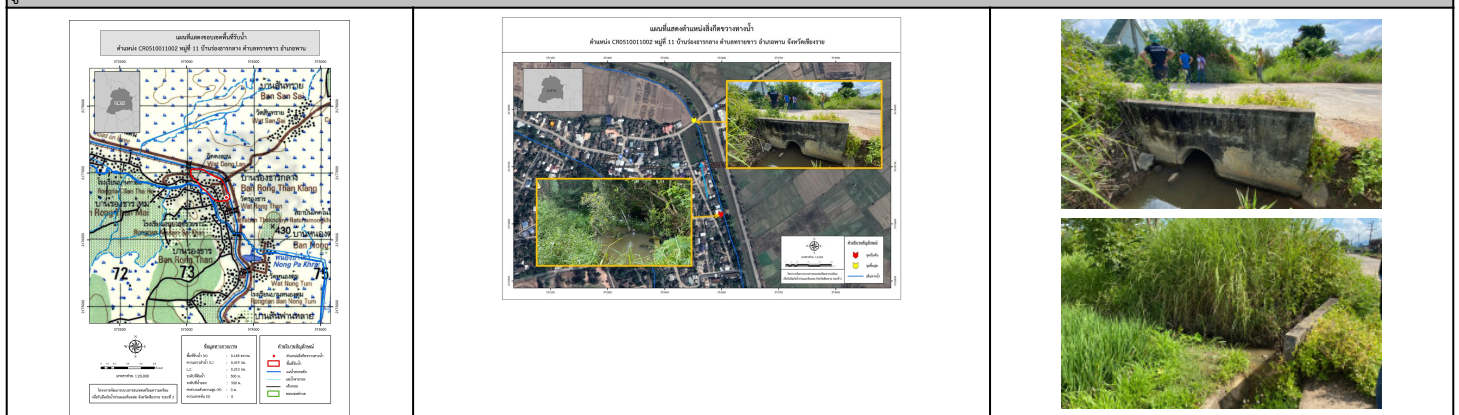
รูปภาพประกอบ

สภาพปัญหาการกีดขวางทางน้ำ	แนวทางและวิธีการแก้ไขปัญหาเบื้องต้น
<p>เป็นเหมืองเสียน้ำจากพื้นที่การเกษตรมีท่อลอดขนาดเส้นผ่านศูนย์กลาง 0.80 เมตร</p> <p>ซึ่งมีขนาดเล็กประกอบกับมีวัชพืชขึ้นหนาแน่นตลอดช่วงลำน้ำทำให้เมื่อฝนตกหนักไม่สามารถระบายน้ำได้ทันเกิดน้ำท่วมพื้นที่เกษตรได้รับความเสียหาย</p>	<p>ข้อมูลพื้นที่รับน้ำของตำแหน่งที่เกิดปัญหา</p> <p>$A = 0.15$ ตารางกิโลเมตร $L_0 = 0.42$ กิโลเมตร $H = -$ เมตร $C = 0.1$</p> <p>$t_c = 21.15$ ชั่วโมง $I = 110$ มิลลิเมตร อัตราการไหลสูงสุด = $0.45 \text{ m}^3/\text{s}$</p> <p>Return period = 10 ปี</p> <p>ขุดลอกลำน้ำตลอดช่วงดังกล่าว กำจัดวัชพืช และต้นไม้ที่กีดขวางทางน้ำ และนำกิ่งไม้และสิ่งปฏิกูลออกก่อนถึงฤดูน้ำหลาก</p> <p>เปลี่ยนเป็นท่อเหลี่ยมขนาดกว้าง 1.20 เมตร สูง 1.20 เมตร จำนวน 2 ช่อง ความลาดชันท้องน้ำ 0.005</p>
