ข้อมูลสภาพปัญหาและแนวทางการแก้ไขปัญหาเบื้องต้น
ของตำแหน่งการกีดขวางทางน้ำ จังหวัดเชียงราย

รหัสตำแหน่งกีดขวางที่: CR0515006001

ชื่อลำน้ำ น้ำฮ่าง
หมู่บ้าน หมู่ที่ 6 ดงมีชัย

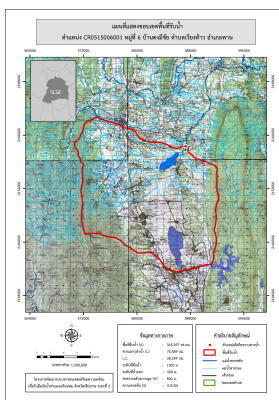
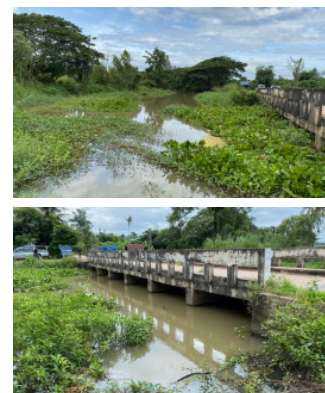
รูปภาพประกอบ

- > โดยธรรมชาติ วัชพืช (ผักตบชวา/หญ้า)
- > โดยมนุษย์ จาก ระบบสาธารณสุขโลก: สะพานมีหน้าตัดแคบเกินไป หรือมีตอม่อมากเกินไปในช่วงฤดูน้ำหลากระบายไม่ทัน

ระดับการกีดขวาง ปานกลาง คิดเป็น 30-70%

สภาพปัญหาการกีดขวางทางน้ำ	แนวทางและวิธีการแก้ไขปัญหาเบื้องต้น
เป็นสะพานข้ามน้ำฮ่างเป็นช่วงหักเลี้ยวของลำน้ำ ตัวสะพานมีตอม่อถี่ และระดับท้องคานต่ำเมื่อเกิดน้ำหลากจะพัดเอาเศษกิ่งไม้ วัชพืช และสิ่งปลูกสร้างมาติดบริเวณตอม่อ และท้องคานทำให้ระดับน้ำด้านเหนือป้ายกตัวสูงล้นตลิ่งเข้าท่วมพื้นที่เกษตรบริเวณดังกล่าว	ข้อมูลพื้นที่รับน้ำของตำแหน่งที่เกิดปัญหา A = 345.4 ตารางกิโลเมตร อัตราการไหลสูงสุด = 185.57 m ³ /s Return period = 50 ปี ก่อสร้างสะพานใหม่ให้สามารถรองรับปริมาณน้ำหลากได้ โดยมีขนาดหน้าตัด ความกว้างท้องน้ำ 18.00 เมตร ลึก 3.50 เมตร ความลาดชันด้านข้าง 1:1.5
