ข้อมูลสภาพปัญหาและแนวทางการแก้ไขปัญหาเบื้องต้น
ของตำแหน่งการกีดขวางทางน้ำ จังหวัดเชียงราย

รหัสตำแหน่งกีดขวางที่: CR0505003003

วันที่สำรวจ: 25 พฤษภาคม 2563

ชื่อลำน้ำ เหมืองเสียน้ำ เป็นสาขาของแม่น้ำ แม่ฮ่อง/น้ำพุง/แม่น้ำอิง ประเภทลำน้ำ ลำห้วย
หมู่บ้าน หมู่ที่ 3 สันผักเหือด ตำบล ดอยงาม อำเภอ พาน จังหวัด เชียงราย

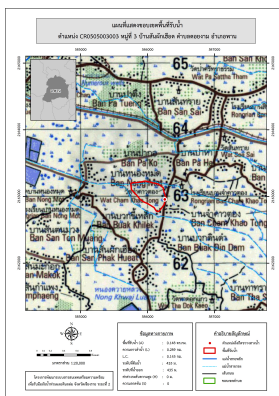
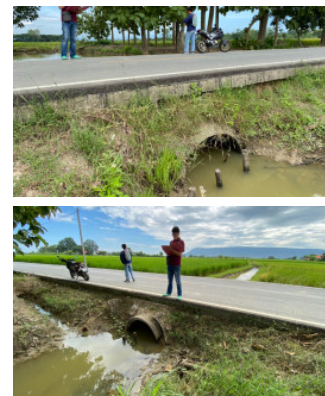
รูปภาพประกอบ

- > โดยธรรมชาติ การทับถมของตะกอน (ลำน้ำตื้นเขิน) วัชพืช (ผักตบชวา/หญ้า)
- > โดยมนุษย์ จาก ระบบสาธารณสุข: ท่อลอดถนนที่ตัดลำน้ำมีขนาดเล็กเกินไประบายน้ำหลากไม่ทัน

ระดับการกีดขวาง ปานกลาง คิดเป็น 30-70% หน่วยงานการดำเนินการแก้ไข -

สภาพปัญหาการกีดขวางทางน้ำ	แนวทางและวิธีการแก้ไขปัญหาเบื้องต้น
เป็นลำเหมืองเสียน้ำใช้ระบายน้ำออกจากชุมชนมีสภาพถูกปกคลุมด้วยวัชพืช และผักตบชวาเป็นจำนวนมาก มีท่อลอดกลมขนาดเส้นผ่านศูนย์กลาง 1.00 เมตร จำนวน 1 ช่อง เมื่อเกิดฝนตกหนักผักตบ และวัชพืชจะไหลมาอุดตันท่อ ไม่สามารถระบายน้ำได้ทัน	ข้อมูลพื้นที่รับน้ำของตำแหน่งที่เกิดปัญหา A = 0.15 ตารางกิโลเมตร L0 = 0.29 กิโลเมตร H = - เมตร C = 0.1 tc = 17.57 ชั่วโมง l = 110 มิลลิเมตร อัตราการไหลสูงสุด = 0.45 m ³ /s Return period = 10 ปี
	ขุดลอกลำน้ำตลอดช่วงดังกล่าว เปลี่ยนเป็นท่อลอดเหลี่ยมขนาดกว้าง 1.00 เมตร สูง 1.00 เมตร จำนวน 2 ช่อง และวางมาตรการขุดลอกตามระยะเวลาที่เหมาะสมของพื้นที่ ความลาดชันท้องน้ำ 0.005
