ข้อมูลสภาพปัญหาและแนวทางการแก้ไขปัญหาเบื้องต้น
ของตำแหน่งการกีดขวางทางน้ำ จังหวัดเชียงราย

ชื่อลำน้ำ เขมืองจำคาวตอง
หมู่บ้าน หมู่ที่ 2 จำคาวตอง

รหัสตำแหน่งกีดขวางที่: CR0505002001
วันที่สำรวจ: 25 พฤษภาคม 2563

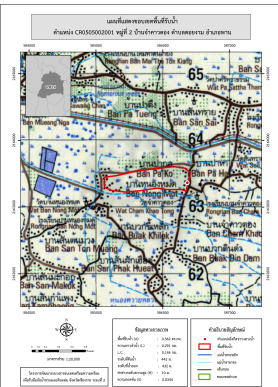
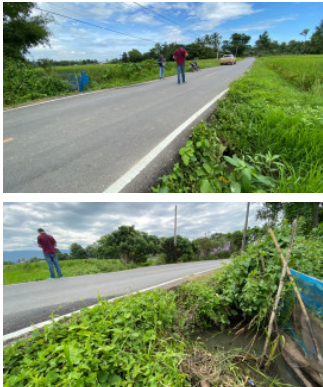
รูปภาพประกอบ

สภาพปัญหาการกีดขวางทางน้ำ	แนวทางและวิธีการแก้ไขปัญหาเบื้องต้น
เป็นลำเหมืองเสียน้ำใช้ระยะยาวเนื่องจากชุมชนมีสภาพถูกปกคลุมด้วยวัชพืช และผักตบชวาเป็นจำนวนมาก มีท่อลอดกลมขนาดเส้นผ่านศูนย์กลาง 1.00 เมตร จำนวน 1 ช่อง เมื่อเกิดฝนตกหนักผักตบ และวัชพืชจะไหลมาอุดตันท่อไม่สามารถระบายน้ำได้ทัน	ข้อมูลพื้นที่รับน้ำของตำแหน่งที่เกิดปัญหา A = 0.36 ตารางกิโลเมตร L0 = 0.29 กิโลเมตร H = 10 เมตร C = 0.1 tc = 5.42 ชั่วโมง l = 130 มิลลิเมตร อัตราการไหลสูงสุด = 1.31 m ³ /s Return period = 5 ปี ขุดลอกลำน้ำตลอดช่วงดังกล่าว เปลี่ยนเป็นท่อลอดเหลี่ยมขนาดกว้าง 1.00 เมตร สูง 1.00 เมตร จำนวน 2 ช่อง และวางมาตรการขุดลอกตามระยะเวลาที่เหมาะสมของพื้นที่ ความลาดชันท้องน้ำ 0.005
